Rilievo di una struttura sanitaria: l'ospedale San Bartolomeo a Sarzana

Giancarlo Pinto

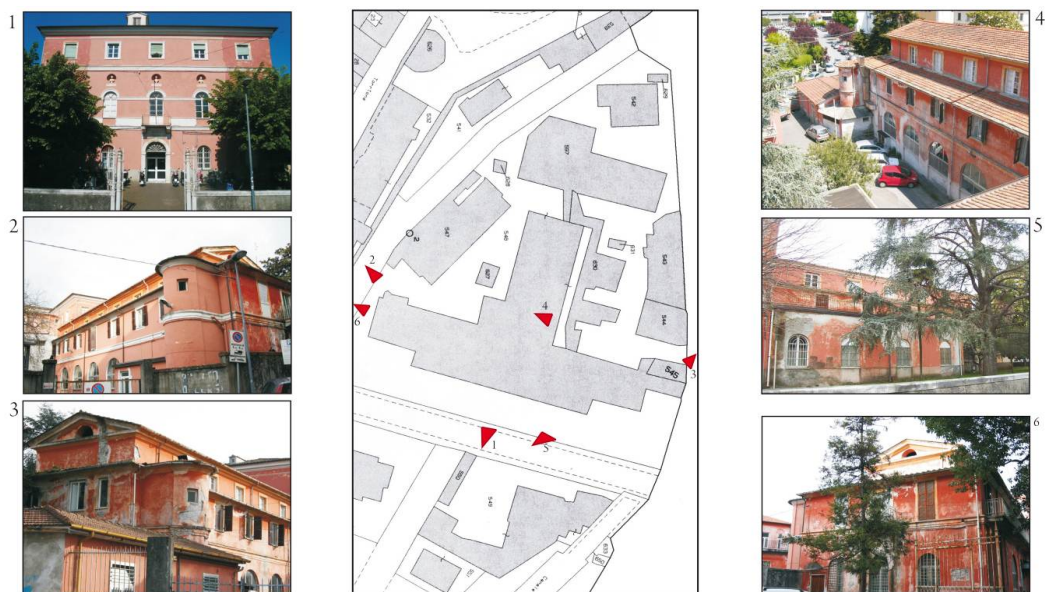
Lo stato di conservazione esterno, specialmente delle facciate, lascia molto a desiderare sia come intonaco sia come tinteggiatura. Infatti, nelle estremità dei due corpi laterali si notano dei distacchi e sono evidenti delle parti ammalorate. Il corpo centrale nella facciata principale è bene conservato e al piano terra ha un bel portale di marmo con la parte alta a tutto sesto. Sopra al portale vi è un poggiatesta con ringhiera di ferro battuto e con mensoloni di marmo e sopra la fila delle finestre del primo piano ci sono delle nicchie che contengono dei busti marmorei.
