Il progetto MAR VASTO e i disastri naturali e antropici 2010-2014 a Valparaiso, Cile: esempio di studio di prevenzione del rischio non applicato

Maurizio Indirli

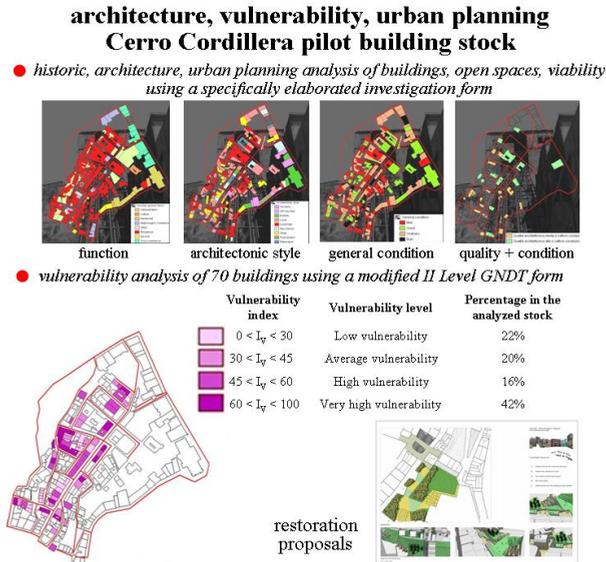
Figura 3 - Il Progetto MAR VASTO: indagine sullo stock edilizio pilota del Cerro Cordillera.

Le mappe geo-referenziate di pericolosità devono interagire con la dettagliata inventory del territorio e del costruito, in modo che pianificazione urbana e tipologia di ogni singola costruzione o infrastruttura (architettura, caratteristiche strutturali, vulnerabilità, stato di fatto, demografia, ecc.) siano in relazione al contesto sociale e ambientale. La zona pilota del Cerro Cordillera, scelta in accordo con la Municipalità di Valparaiso, al momento della campagna in sito era storicamente "vergine", socialmente povera e complicata, parzialmente all'interno della zona UNESCO, delimitata da Calle Serrano (zona piana verso il mare), la stazione superiore dell'Ascensore (teleferica) di San Agustín (zona verso la collina), e dalle due opposte gole delle *quebradas* (strette e scoscese incisioni vallive) di San Francisco e San Agustín (Figura 3). L'indagine architettonico-urbanistica (con il coordinamento dell'Università di Ferrara) ha riguardato 230 costruzioni, 4 aree pubbliche e circa 50 tratti viari. Tutti i dati (età, funzione d'uso, stile architettonico, condizioni generali, qualità, ecc.) sono stati classificati, interrogati e sovrapposti nel database GIS (Figura 3), al fine di identificare le priorità di intervento e le proposte di restauro. Un sottoinsieme di edifici (70 unità, per le quali erano disponibili sufficienti dati catastali, quali piante, sezioni, prospetti, dettagli costruttivi, caratteristiche geotecniche, ecc.) è stato oggetto di un'ulteriore analisi di vulnerabilità strutturale (con il coordinamento dell'Università di Padova) tramite metodi speditivi (Scheda GNDT-INGV muratura 2010). I risultati sono riportati in Figura 3: almeno la metà delle unità investigate ha mostrato un indice di vulnerabilità I_V elevato ($22\% 0 < I_V < 30$ vulnerabilità bassa;

20% $30 < I_V < 45$ vulnerabilità media; 16% $45 < I_V < 60$ vulnerabilità alta; 42% $60 < I_V < 100$ vulnerabilità molto alta).

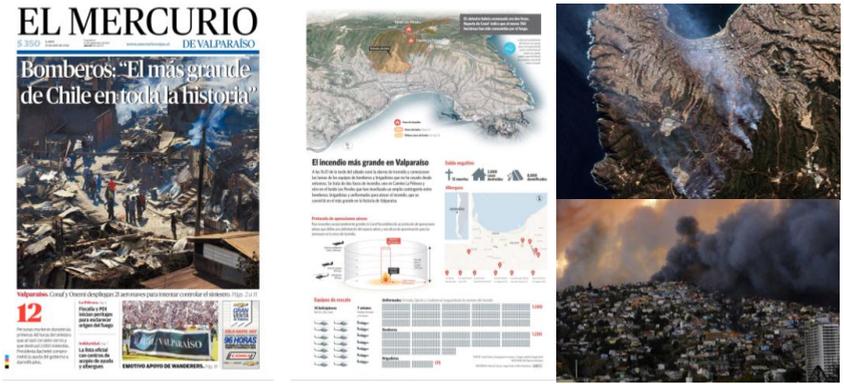
Figura 6 – Grande incendio di Valparaíso del 12 Aprile 2014.

Il 12 Aprile 2014 un devastante incendio (il più grande della storia cilena, sviluppatosi impetuosamente, grazie al vento e la siccità, dai due focolai iniziali siti in Camino La Polvora e Fundo Las Perales, Figura 6) ha causato 15 vittime, 500 feriti, incenerito circa 3000 abitazioni in un'area estesa su più di 1000 ettari di sette *cerros*, con almeno 15000 sfollati (El Mercurio 2014), con costi pari a circa 30 milioni di dollari statunitensi e l'impiego di migliaia di pompieri per combattere le fiamme. La catastrofe ha causato immani problemi ambientali, urbanistici, strutturali e sociali. Si tenga conto, inoltre, che un simile disastro si può innescare in tutto l'ambiente costruito di Valparaiso, date le simili caratteristiche dell'habitat, come dimostrato da una serie di eventi puntuali minori che hanno lasciato ampi vuoti nel tessuto cittadino. Il piano di ricostruzione, secondo quanto annunciato dalla presidente Michelle Bachelet, prevede un investimento di 510 milioni di dollari statunitensi dal 2014 al 2021.

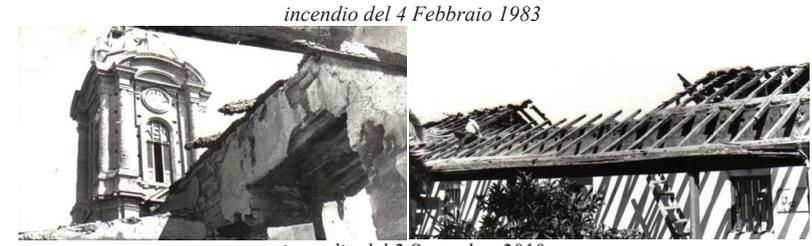
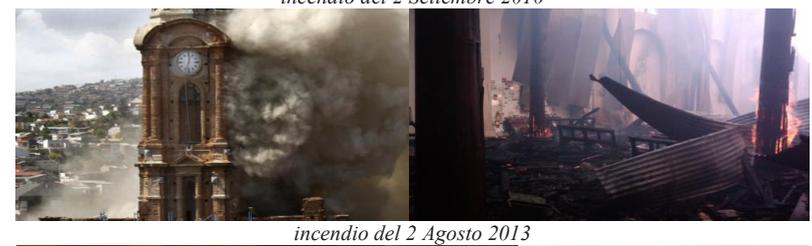
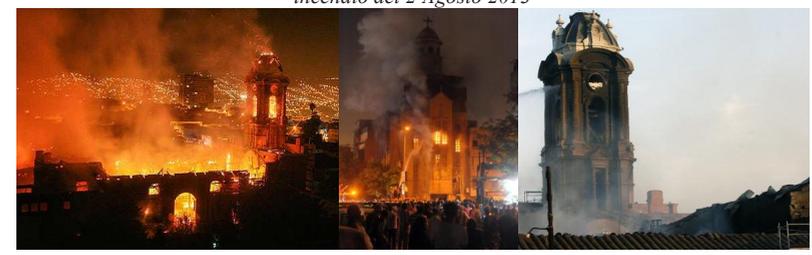
Figura 7 – Serie di incendi nella Chiesa di San Francisco del Baron.

Il monumento, un simbolo per la città di Valparaiso, è stata distrutta dal fuoco tre volte (Figura 7): il 4 Febbraio 1983 (poi ricostruita); il 2 Settembre 2010 (con l'intervento di messa in sicurezza in corso; le fiamme sono partite dalle operazioni di saldatura connesse ai lavori); il 2 Agosto 2013 (con l'intervento di restauro in corso; l'incendio si è propagato dagli edifici adiacenti).

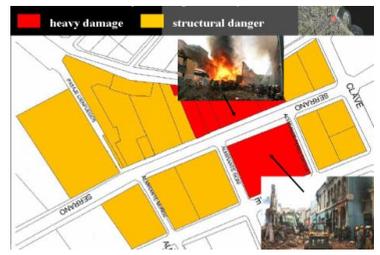
Figura 8 – Esplosione/incendio in Calle Serrano.

Il 3 Febbraio 2007 una violenta esplosione, dovuta ad una fuga di gas in concomitanza con un corto circuito elettrico, provocò morte di quattro persone e distruzione/danno severo di numerosi edifici patrimoniali situati nel cuore della zona UNESCO (Figura 8). Lo stato delle reti a Valparaiso, infatti, al tempo di MAR VASTO era molto critico, ma non è cambiato molto da allora (Figura 9).
