Verifica stato di usura delle rotaie delle vie di corse delle gru di piazzale e di banchina site presso il Molo Polisetoriale del Porto di Taranto

Domenica Costantino (*), Maria Giuseppa Angelini (**), Claudio Donati (***)

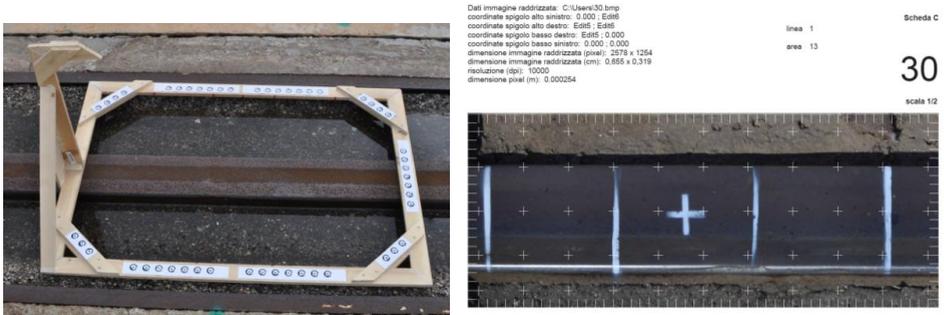
Figura 8 □Telaio fisso con posizionati i targets di orientamento e ortofotopiana.

La tecnica fotogrammetrica ha consentito la produzione delle ortofotopiane necessarie per visualizzare la tipologia (corrosione, rottura, ecc.) e l'entità del fenomeno; l'elaborazione è stata condotta mediante il software PhotoModeler Scanner e grazie all'ausilio di camera semimetrica e telaio fisso con posizionati i targets di orientamento (fig. 8).

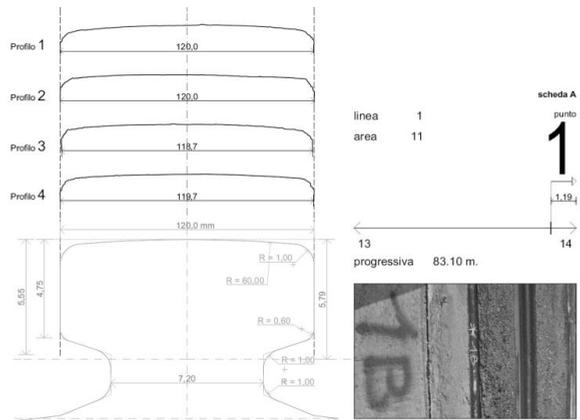
Figura 9 □Verifica usura.

Le tecniche di rilievo adottate hanno consentito la verifica della sezione delle rotaie. Mediante il rilievo diretto è stato possibile verificare l'eventuale presenza del fenomeno di usura (tab. 3), la tecnica laser scanner attraverso le estrazioni di sezioni ha consentito l'analisi relativa al riconoscimento del fenomeno puntuale o diffuso (fig. 9).

I risultati ottenuti sono stati tabellati indicando le eventuali presenze di elementi fuori tolleranza, si è tuttavia constatato che sul 98% dei campioni rilevati i valori rientravano nei limiti prescritti, inoltre le maggior problematiche di usura sono state riscontrate lungo la banchina imputabili a fenomeni corrosivi essendo questa prospiciente il mare e pertanto sottoposta ai forti agenti marini.

Alla luce di quanto descritto è, pertanto, necessario prevedere le sostituzioni degli elementi di binari che presentano valori fuori tolleranza.
