Il rilievo 3D nella tutela e conservazione di un bene architettonico in un'area a elevato rischio geologico

Partendo dai concetti sopra esposti, nel presente studio viene riportata l’esperienza operativa eseguita sulla Chiesa di San Matteo Baglio nel territorio del Comune di Giarre. In particolare la chiesa, ristrutturata ed aperta al pubblico nel 1991, ricade nei pressi di un’area ad elevato rischio geologico e necessita, quindi, di un’importante attività di monitoraggio per garantire il mantenimento e la conservazione delle condizioni di fruibilità della stessa.

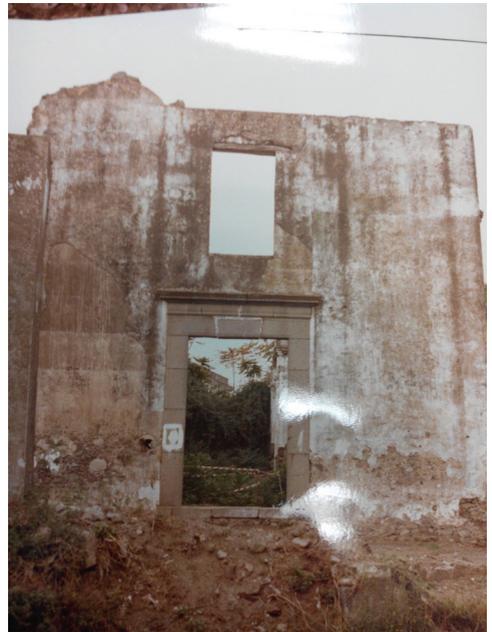
Fino all'inizio degli anni 80 del secolo scorso, restavano in piedi solo alcuni muri e parti di costruzioni annesse: il fronte anteriore era totalmente scollato dal resto del fabbricato (lungo gli spigoli anteriori correvano infatti delle lesioni passanti della larghezza di ½ cm), essendo pressoché mancanti gli ammassamenti d'angolo; la copertura era inesistente; gli stucchi e gli intonaci erano crollati o degradati; il pavimento in cotto era per lo più dismesso; altari e infissi erano divelti; le cripte erano ricolme di detriti; gli arbusti avevano invaso l'interno del fabbricato.

Figura 1 - Stato della chiesa ante restauro.

Successivamente la chiesa è stata ristrutturata e riaperta al culto nel 1991, in seguito ad un progetto di restauro globale effettuato dalla Soprintendenza per i Beni Culturali ed Ambientali di Catania (articolato in due lotti protrattisi all'incirca dal 1987 al 1991) che ha eseguito dei lavori di consolidamento statico delle strutture murarie e delle cripte annesse alla Chiesa mediante perforazioni, iniezioni di miscela fluida di cemento; realizzazione di un cordolo di coronamento e un vespaio perimetrale, coperture, pavimentazione e sottostante vespaio, intonaci, infissi, opere varie di completamento, ecc... Un ulteriore intervento di restauro e risanamento conservativo della copertura della chiesa di San Matteo è stato eseguito nel 1999 in seguito a danni provocati da eventi atmosferici.

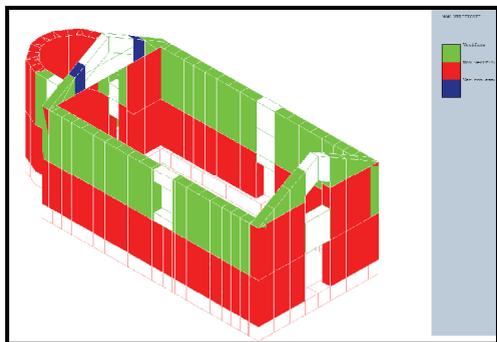
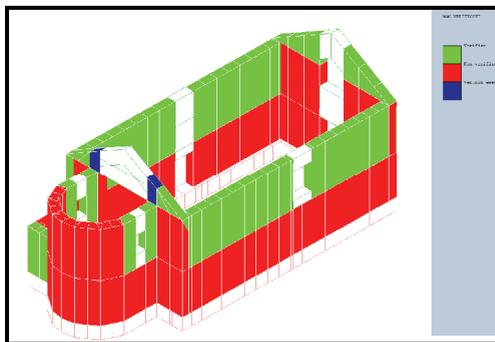
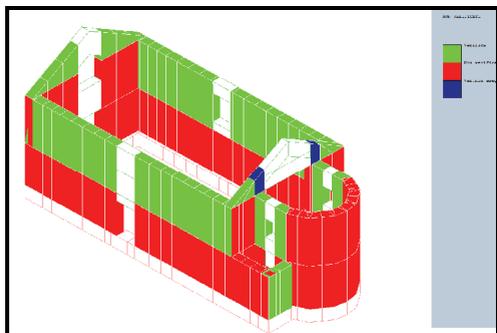
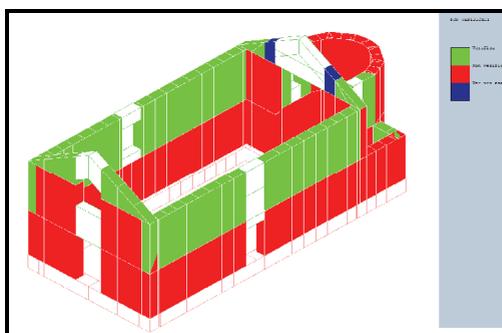
l'assenza di impalcanti). I risultati sono riassumibili nelle quattro immagini che seguono dalle quali emerge che diversi maschi murari presentano problemi di verifica.

Figura 6 - Verifica sismica senza cordolo - Vista n.1.

Figura 7 - Verifica sismica senza cordolo - Vista n.2.

Figura 8 - Verifica sismica senza cordolo - Vista n.3.

Figura 9 - Verifica sismica senza cordolo - Vista n.4.

Pertanto, tale condizione di mancata verifica delle condizioni statiche, certamente anche a suo tempo non soddisfatta, ha determinato l'esigenza di individuare degli interventi di miglioramento consistenti, appunto, nella realizzazione di un cordolo in c.a. in testa alla muratura e nel consolidamento della muratura tramite perforazioni e iniezioni di miscela fluida di cemento.

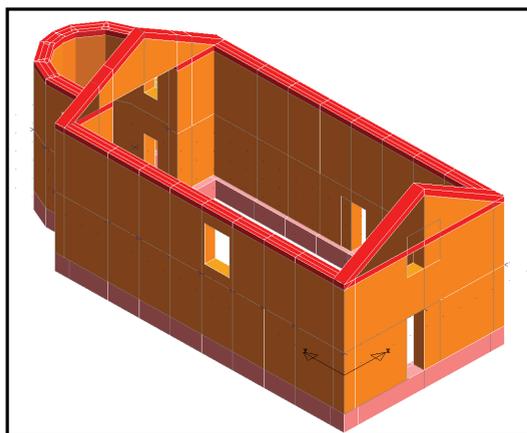
Figura 10 - Cordolo inserito in testa alla muratura.

La presenza del cordolo, infatti, conferisce alla struttura l'effetto di una scatola chiusa (limita lo spostamento in testa dei muri) con un migliore comportamento in caso di sisma.

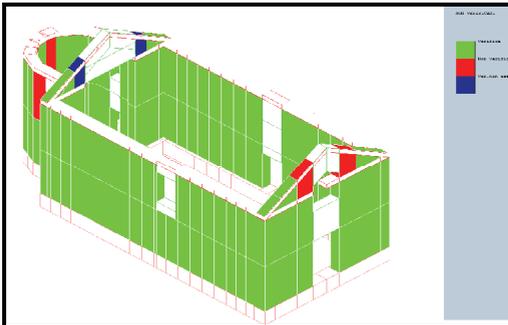
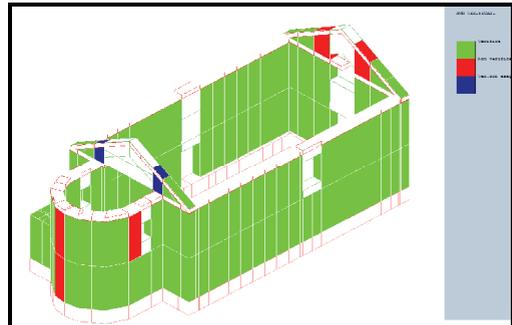
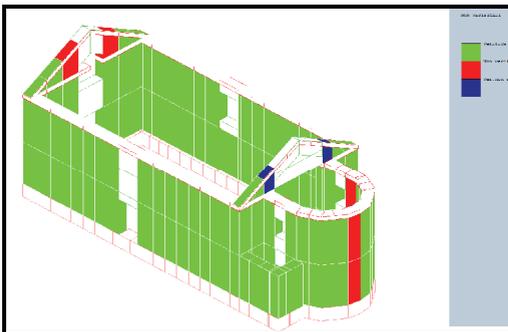
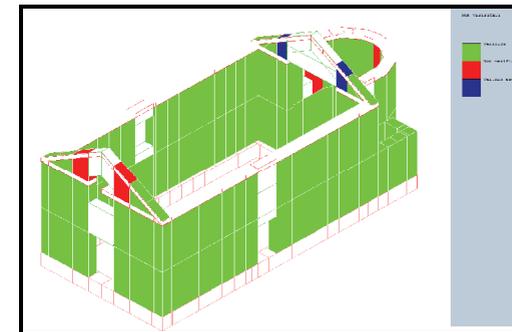
Le quattro immagini che seguono dimostrano chiaramente che il numero di maschi murari che non verificano è nettamente diminuito, essendo stata migliorata in maniera sostanziale la condizione strutturale dell'edificio.

Figura 11 - Verifica sismica con cordoli - Vista n.1.

Figura 12 - Verifica sismica con cordoli - Vista n.2.

Figura 13 - Verifica sismica con cordoli - Vista n.3.

Figura 14 - Verifica sismica con cordoli - Vista n.4.
