Monitoraggio di edifici in aree instabili: utilizzo di dati terrestri e satellitari applicati al versante franoso di Rovegliana (Recoaro Terme, Vicenza)

> Massimo Fabris¹, Vladimiro Achilli¹, Xue Chen^{2,3}, Mario Floris², Andrea Menin¹, Michele Monego¹, Giulia Tessari⁴

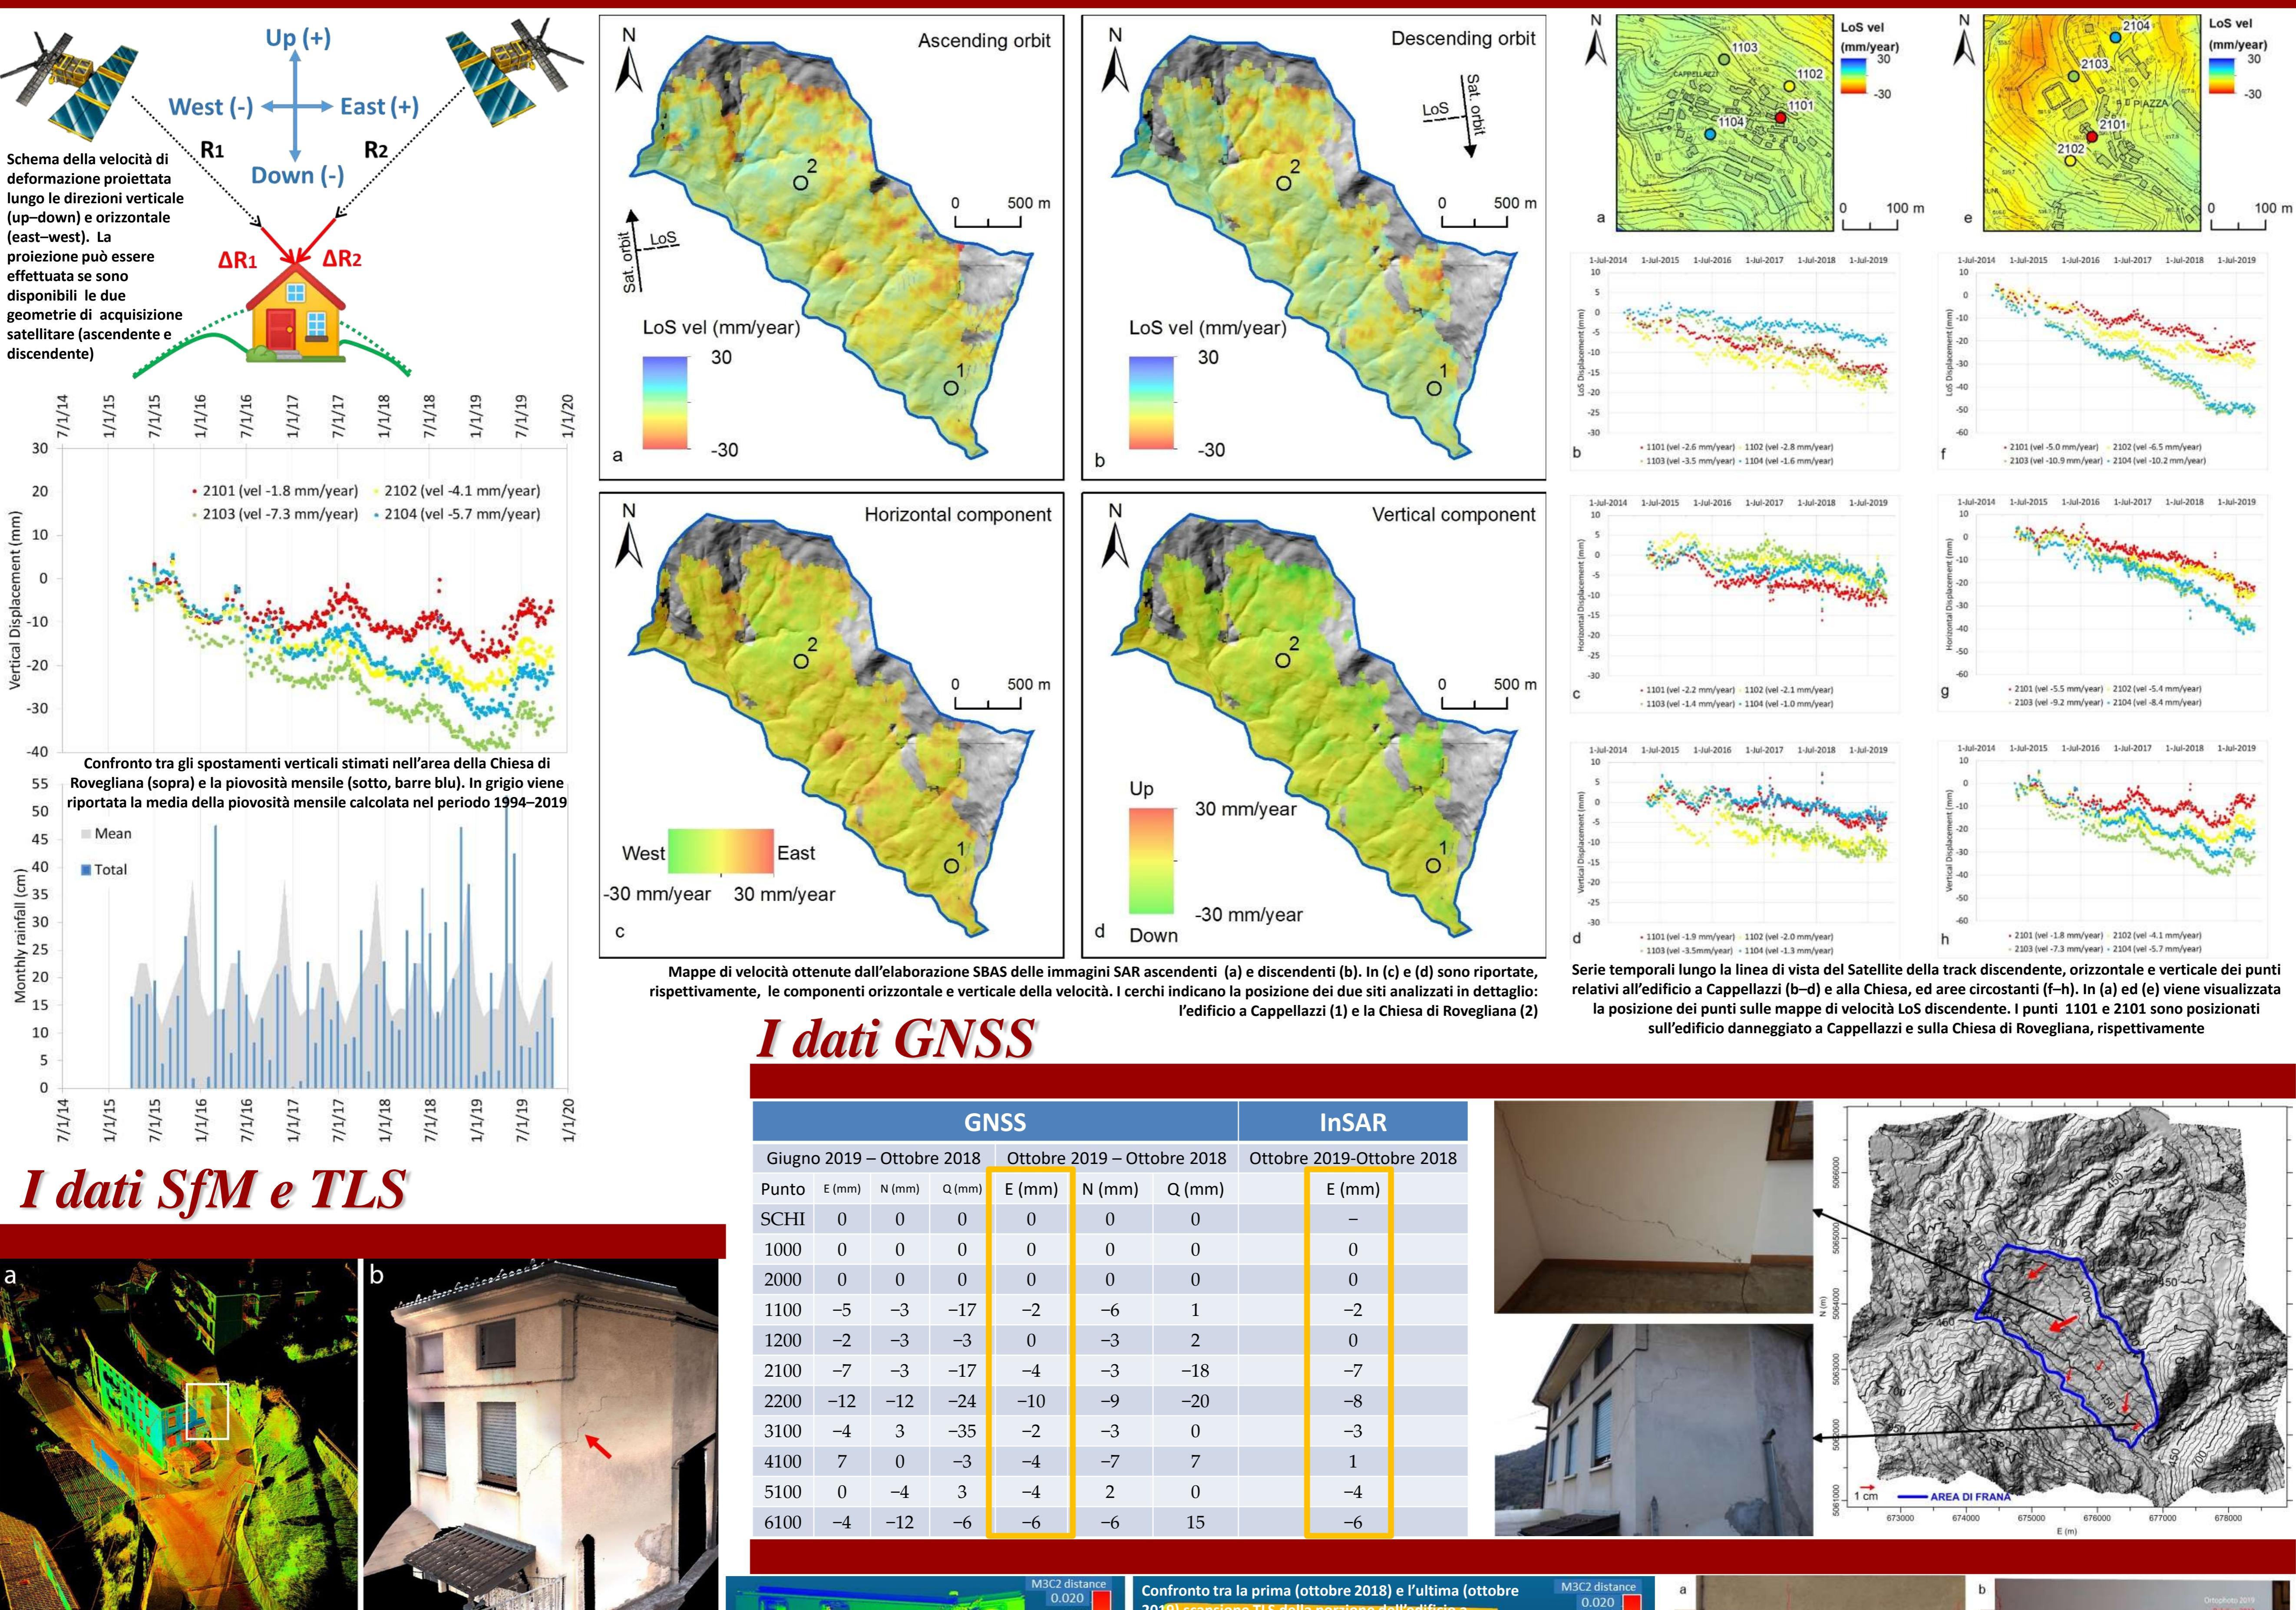
Nuvole di punti dell'edificio danneggiato a Cappellazzi (a) e della Chiesa di Rovegliana (c) co-registrate dai rilievi TLS. I quadrati bianchi indicano le porzioni caratterizzate da quadri fessurativi rilevanti (b,d)
