Modificazioni naturali ed antropiche nella piana del Cixerri (Siliqua, Sardegna sud-occidentale)

Frongia Paolo

(*)Dipartimento di Scienze della Terra Via trentino, 51- 09127 –CAGLIARI – Italy
Tel +39 070 675 7705 - Fax +39 070 282236 e-m@il: segscter@unica.it

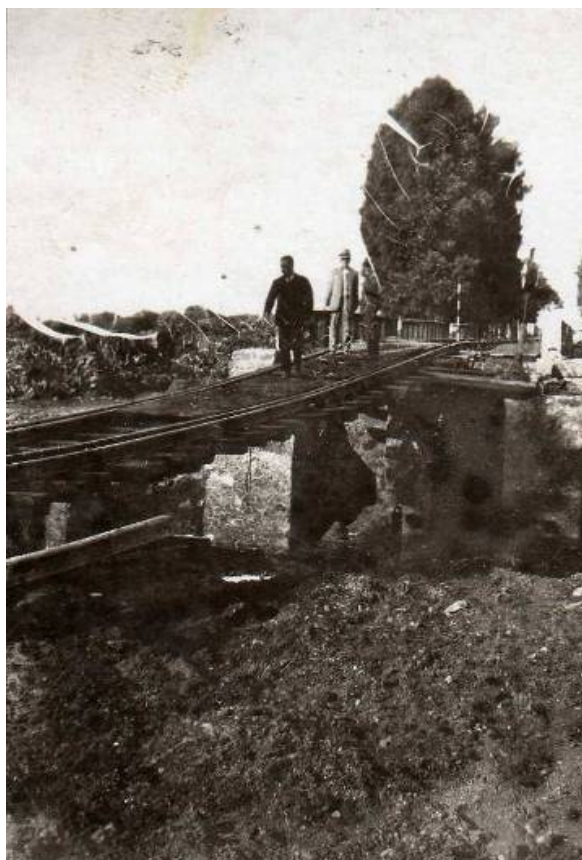
Figura 1 – Immagine risalente all'anno 1929 che mostra gli effetti di una violenta ondata di piena del Rio Cixerri sulla linea ferroviaria Iglesias-Cagliari nella località Sa Mitza in comune di Siliqua.

Numerosi sono gli eventi estremi che nel secolo scorso hanno interessato l'area. L'abitato di Siliqua sorge infatti sulla sponda nord del rio Cixerri e sin dal 1929 (vedi Fig.1) le inondazioni del corso d'acqua hanno creato diversi problemi, allagando sia alcune abitazioni in prossimità delle sponde sia isolando anche per giorni gran parte del territorio comunale. La linea ferroviaria Cagliari-Iglesias attraversa in ben tre punti il Rio nei pressi di Siliqua, rispettivamente, da monte verso valle, nelle località Bau Figu, Bau Sonà, e del ponte Sa Mitza; quest'ultimo ponte è riamato interrotto più volte. Gli interventi di sistemazione realizzati dal Consorzio Bonifica del Cixerri negli anni 1980-1981 hanno previsto la realizzazione di un canale di circa 6 km di lunghezza deviando il Rio Cixerri da un solo lato della linea ferroviaria. Il nuovo corso ha una sezione trapezia di mt. 30 di larghezza con un notevole approfondimento dell'alveo fino a circa 3.50 mt rispetto al piano di campagna. Per rendere regolare l'andamento delle pendenze sono state realizzate briglie a cascata in calcestruzzo con cassa di espansione. In tal modo il corso originario viene alimentato in sinistra idrografica da un solo affluente, il Rio Ollistincu, che tuttavia ha un ampio bacino idrografico è caratterizzato dalla ricorrenza di piene rilevanti.

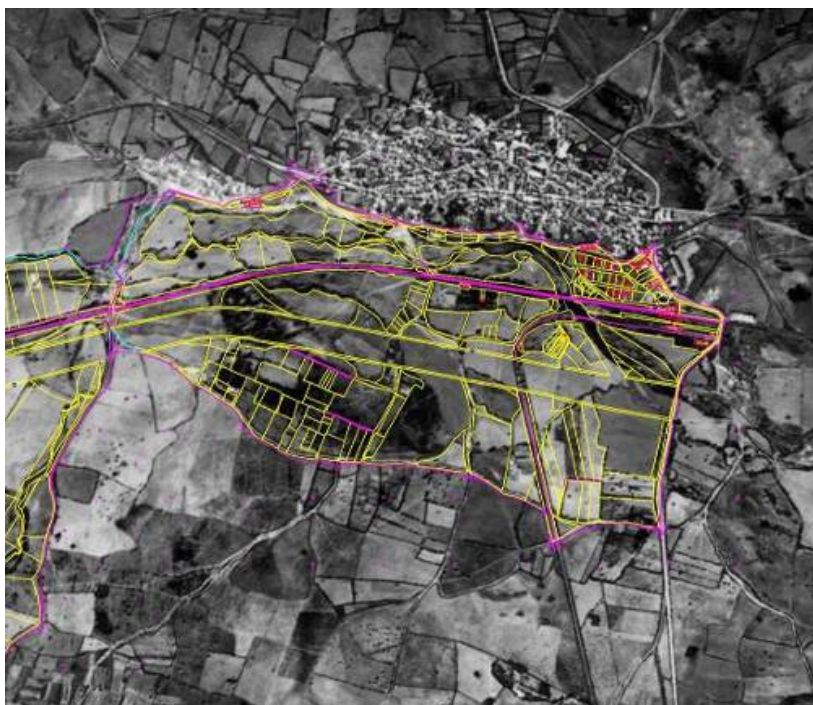
Figura 2 – Foto aerea dell'anno 1954 (georeferenziata) dell'area del Rio Cixerri, presso l'abitato di Siliqua, prima dell'opera di bonifica.

Il confronto tra le foto aeree del 1954 e quelle del 1997 e 2006 ha messo in risalto il cambiamento degli aspetti vegetazionali dell'area in questione; dalla fotointerpretazione si evince, infatti, che a causa delle opere di bonifica sono state eliminate numerose aste fluviali. Inizialmente il corso del Rio Cixerri si presentava infatti anastomizzato e talora a rami divaganti, ora, invece, si presenta con un andamento rettilineo, canalizzato con un insieme di briglie e traverse in calcestruzzo.
