## **Metodologie topografiche integrate per il rilievo di dettaglio del Pozzo del Merro (Sant'Angelo Romano)**

Valerio Baiocchi (\*), Rosanna Cazzella (\*\*), Francesca Giannone (\*),  
Loredana Liso (\*\*\*), Mario Vecchio (\*\*)

### **Riassunto**

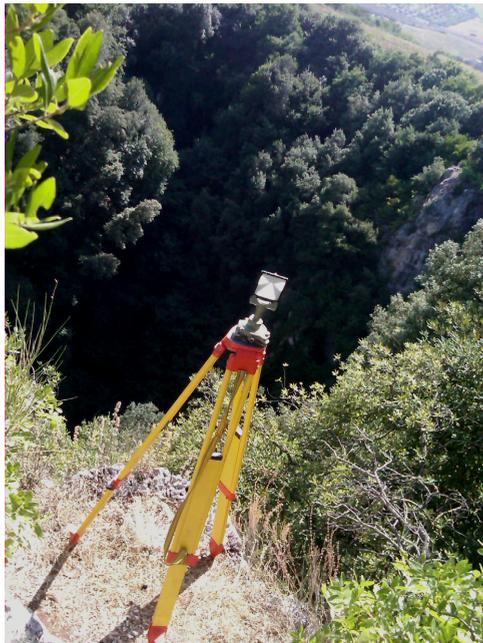
*Figura 1 – Ubicazione del punto “Stazione 1” sul bordo del cenote.*

Le particolari caratteristiche del sito (Fig.1) hanno reso fin'ora impossibile un accurato rilievo topografico delle caratteristiche morfologiche più rilevanti del Pozzo del Merro tra cui la già citata asta idrometrica alla cui quota di zero dovrebbero essere riferite tutte le misurazioni idrometriche eseguite negli scorsi anni.

Il primo dei due, denominato “Stazione 1” (Fig.1), è caratterizzato da una discreta visibilità del cielo e quindi stazionabile anche mediante ricevitore GNSS, ma, da tale punto, non è possibile collimare direttamente il punto “Asta” rendendo quindi necessaria l’istituzione di un’ulteriore stazione in prossimità della riva del laghetto denominato “Stazione 3” da cui entrambi i punti sono visibili. Dall’altro punto in sommità, denominato “Stazione 2”, il punto “Asta” è direttamente collimabile, ma la distanza, la presenza di copertura vegetale intermedia e il cattivo stato di conservazione della superficie dell’asta stessa, restituivano misurazioni non certe da parte del distanziometro ed hanno quindi resa necessaria l’applicazione di un prisma sul punto stesso da misurare (Fig.2). Tale operazione si è rivelata operativamente molto complessa data la difficile accessibilità del punto. Il punto “Stazione 2” era su di una piazzola appositamente realizzata all’interno di una zona boscata sul margine sud del pozzo, si è pertanto resa necessaria l’esecuzione di una poligonale (“Stazione 5” e “Stazione 6”) che raccordasse la posizione di tale punto con una zona in cui fosse possibile acquisire correttamente mediante ricevitori GNSS (“Stazione 6” e “Stazione 7”). Data l’elevata copertura vegetale, non è stato possibile collimare reciprocamente i punti “Stazione 1” e “Stazione 2”. Il rilievo è stato quindi eseguito mediante due indipendenti rami di livellazione trigonometrica che hanno confermato che la quota ortometrica del punto “Asta” è valutabile in 79,75 metri con un’approssimazione di circa 20 cm. ascrivibile principalmente al modello di geoidi Itageo99 utilizzato per convertire le quote ellissoidiche dei punti GPS di appoggio. La misura della quota ortometrica dell’asta è in accordo con la cartografia CTR 1:5000

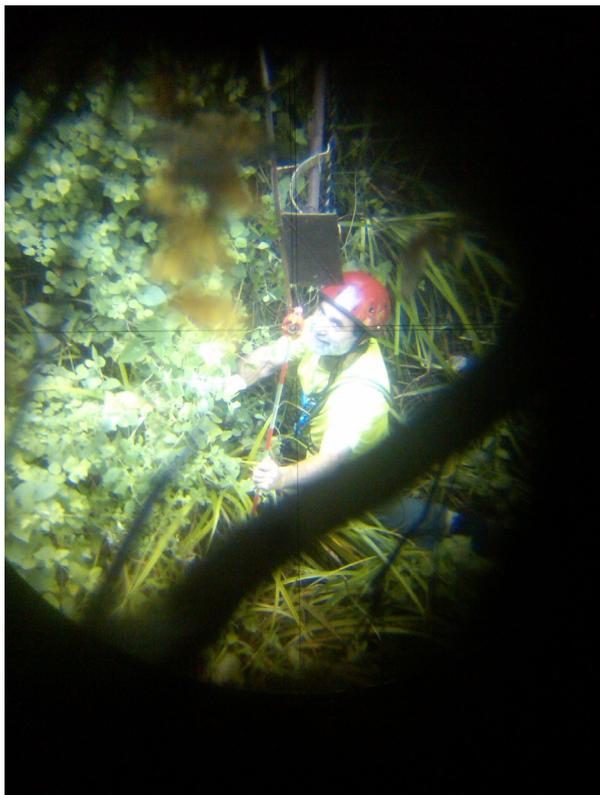
*Figura 2 – La collimazione del punto “Asta”.*

D’altro canto la particolarissima morfologia e la fitta copertura vegetale non permettono un rilievo mediante ricevitori GPS geodetici, neanche sfruttando le caratteristiche dell’intera costellazione GNSS. La stazionabilità del punto denominato “Asta” (punto “zero” dell’asta) con ricevitore GPS sarebbe, per quanto già illustrato, comunque molto complessa. La livellazione trigonometrica rimane quindi l’unica tecnica applicabile, insieme al rilievo Laser Scanning, che potrebbe fornire anche una restituzione accurata della morfologia delle pareti interne della parte emersa del pozzo, finora mai realizzata. La pianificazione del Rilievo Laser scanning di un’area così complessa richiede l’individuazione di punti con sufficiente visibilità del sito stesso, con caratteristiche del tutto analoghe a quelle dei punti idonei per una rete di livellazione trigonometrica. Partendo da tali considerazioni si è deciso di iniziare il rilievo con la tecnica della livellazione trigonometrica; i punti individuati come stazioni per tale rilievo, saranno poi utilizzati anche come stazioni per il successivo rilievo laser scanning, che verrà eseguito in una stagione in cui la notevole copertura

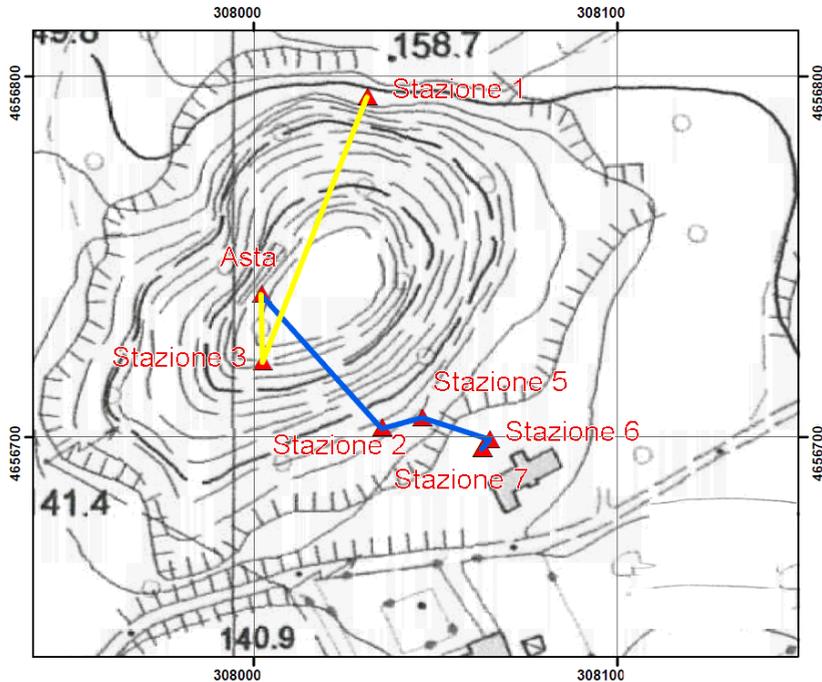
Figura 3 – schema del rilievo.

vegetale sia ridotta al minimo. Anche il semplice rilievo di livellazione trigonometrica ha incontrato alcune difficoltà ed ha richiesto un attento lavoro di pianificazione. Si consideri, infatti, che a causa della già menzionata copertura vegetale dell'intera area, sono solo tre i punti esterni al pozzo da cui è visibile il fondo del pozzo stesso; di questi uno non è stazionabile e quindi i punti da cui è possibile il rilievo si riducono a due (Fig. 3).
