La cittadella di Gozo a Malta. Strategie di restauro e di valorizzazione del sistema di fortificazione maltese

Marcello Balzani, Federico Ferrari, Francesco Viroli

DIAPREM, Dipartimento di Architettura, Università di Ferrara, Via Quartieri 8, 44121 Ferrara
tel. +39 0532 293601, e.mail diaprem@unife.it

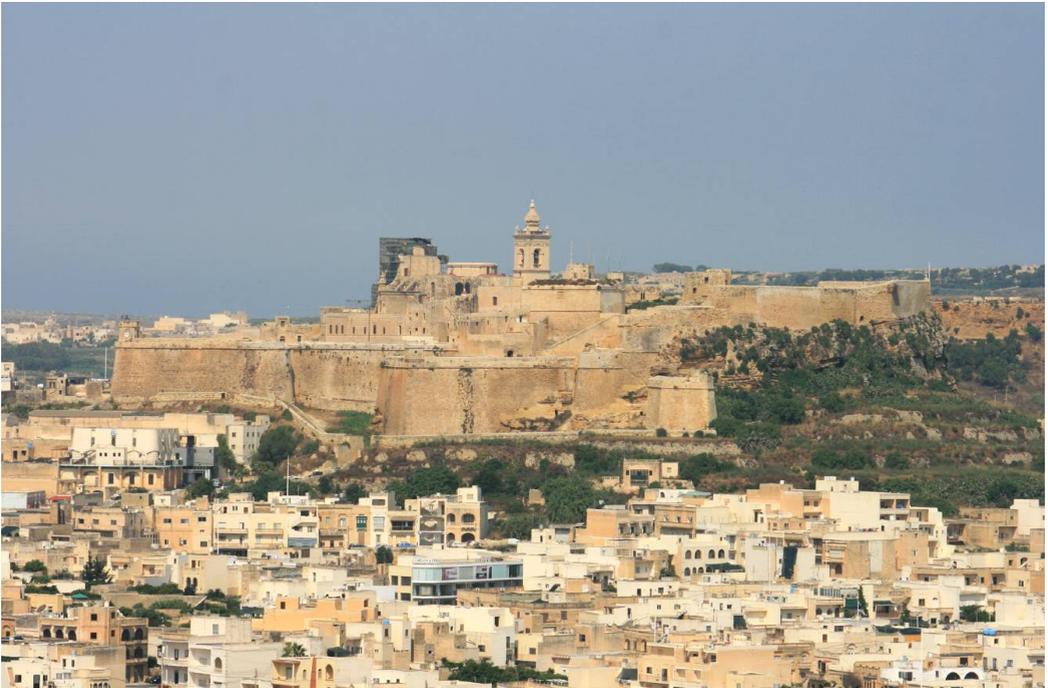
Figura 1. Vista complessiva della Cittadella, lato sud. È visibile l'imponente affioramento roccioso che costituisce il basamento su cui la fortificazione poggia e l'articolazione della cinta muraria.

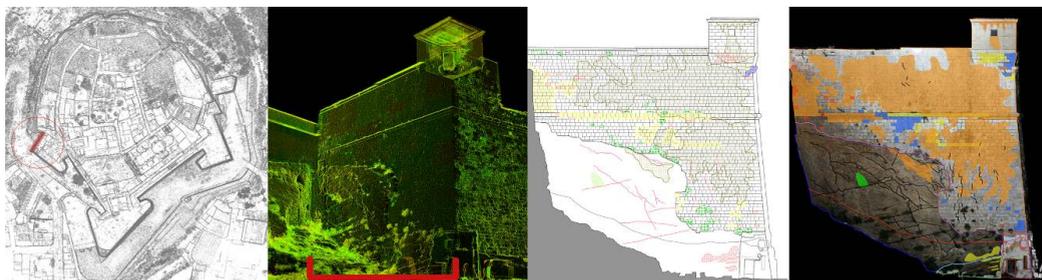
Figura 3. Bastione di San Martino. Localizzazioni delle superfici in oggetto. Viste della nuvola di punti della superficie in falso colore. Mappature del degrado e dei materiali rappresentate sull'ortofotopiano mediante individuazione delle macroaree in falso colore. Elaborati grafici in formato cad di restituzione della mappatura del degrado sulla superficie corrispondente.

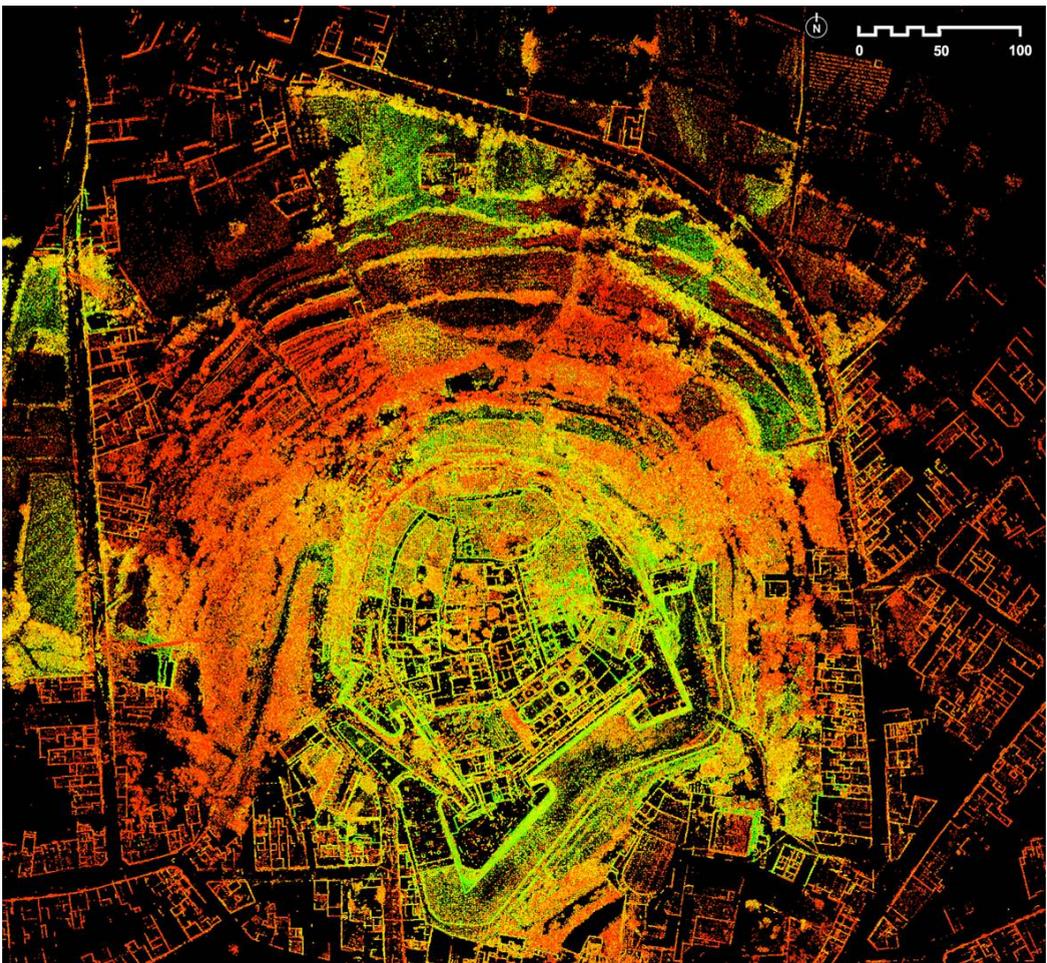
Figura 4. Vista planimetrica della Cittadella e dell'area ad essa circostante ottenuta dalla nuvola di punti del modello tridimensionale in falsi colori.

Questo modello in fase di restituzione consente un approccio multiscala all'indagine metrico-descrittiva, relazionando "il tutto" alle sue singole parti nel dettaglio, e rendendo la direzione del processo di interrogazione reversibile.

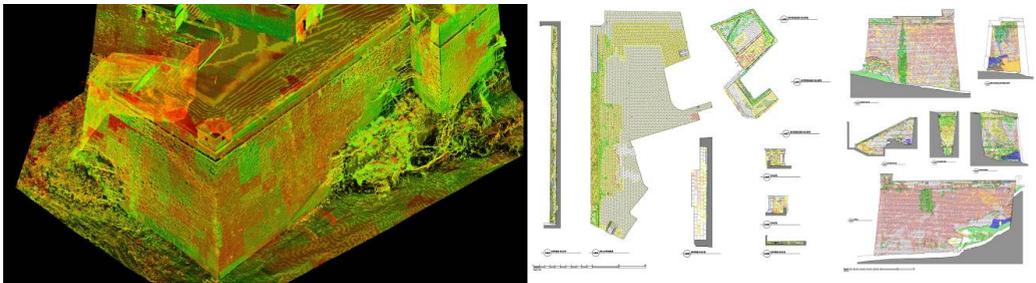
Figura 6. Vista della nuvola di punti del bastione di St. John. Il modello è visualizzato in falso colore. Restituzione vettoriale di tutte le superfici afferenti al bastione di St. John, sviluppata secondo la codifica dei comparti architettonici attribuita: i codici sono riportati accanto a ciascun prospetto. Sono riportati, su ogni singola superficie, anche i retini delle morfologie di degrado rilevate.

del fronte interno dell'ingresso alla Cittadella. I conci sono posti in opera a secco o attraverso l'uso di diverse tipologie di malte di allettamento, stilate in giunti da fini a grossolani. I conci, a seconda del livello litologico di estrazione, sono caratterizzati talvolta da una grana fine e sabbiosa (calcareniti a granulometria "arenacea") e talvolta da calcareniti organogene a granulometria grossolana e bioturbazioni (*burrow*) evidenti: le bioturbazioni sono contro-impronte generate da anellidi (vermi, lombrichi, ecc.) che si infossavano nel sedimento molle a cercare nutrimento e che hanno lasciato traccia del loro passaggio depositando il fango ingerito o il loro stesso corpo: le tracce sono o parallele o perpendicolari al sedimento. Queste bioturbazioni presentano una cementazione, e di conseguenza una consistenza, superiore alla matrice di fondo, innescando quindi l'alveolizzazione o quella morfologia di degrado a reticolo o nido d'ape (degrado differenziale). La natura dei calcari costituenti i conci delle superfici crea situazioni di degrado preferenziale e molto caratteristiche: le morfologie prevalenti, soprattutto sulle superfici esterne della cinta muraria e dei bastioni, riguardano proprio l'alveolizzazione (tipica formazione di cavità a nido d'ape) e il cosiddetto "*back weathering*", perdita di strati paralleli del concio fino ad arrivare a sottoescavazioni più o meno profonde. Tale morfologia è stata attribuita anche a quei conci in cui le tenaci e ben cementate creste dovute alle bioturbazioni rimangono comunque in evidenza rispetto alla matrice del concio, sottoescavata: è in realtà un tipo di degrado individuabile come "degrado differenziale", nomenclatura non presente nel documento finale utilizzato per la mappatura. Le condizioni di esposizione delle superfici favoriscono inoltre il proliferare di organismi che creano sulle superfici diffusi strati di incrostazioni e patina biologica, oltre che ad una frequente presenza di vegetazione. Le morfologie di degrado tipiche delle superfici esposte agli agenti atmosferici (polverizzazione/disgregazione, scagliatura, erosione, croste nere in fase di neoformazione, ecc.) sono accompagnate da una serie di degradi di natura antropica: danni meccanici, inserti metallici, macchie, integrazioni incongrue con malta cementizia e numerose zone con presenza di incisioni e graffiti vandalici (annoverate nella categoria di "danno meccanico"). Le morfologie di degrado rilevate in situ sono state restituite, superficie per superficie, in forma di mappature in falso colore sugli ortofotopiani di ciascun fronte e delle pavimentazioni: a ciascun degrado è stato associato, oltre al codice di attribuzione corrispondente ai *layer* dei *files cad*, un falso colore utile alla rappresentazione delle macroaree di degrado mappate.
