Indagini termografiche e trasformazioni architettoniche nelle chiese del centro storico e nel territorio di Siliqua (Sardegna sud-occidentale)

Paolo Frongia (*), Felice Di Gregorio (**), Giuseppe Piras (***)

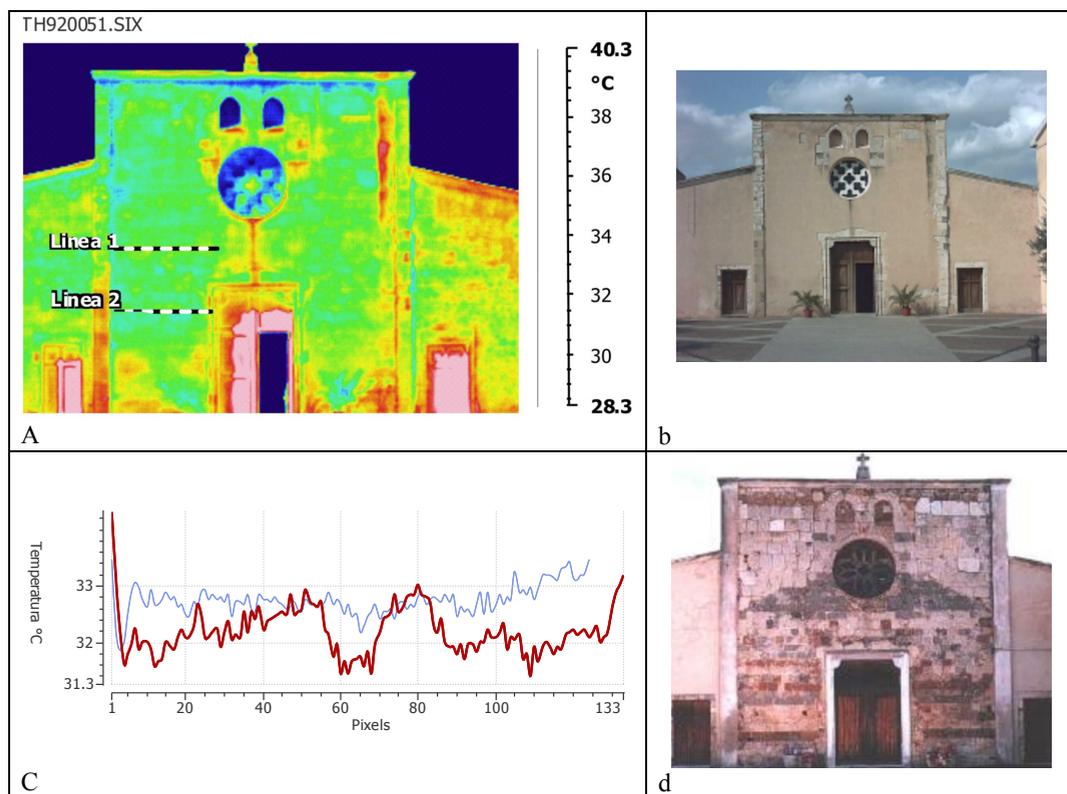
Figura 1. Chiesa di San Giorgio. Mappa e profili termici relativi alla Linea 1 (in rosso) e Linea 2 (in azzurro).

Nel caso della **Chiesa di San Giorgio**, in particolare, la mappa termica "a scacchiera", con zone relativamente più calde e più fredde, ha messo in risalto l'eterogeneità del materiale litoide utilizzato per l'edificazione della facciata principale, caratterizzata dall'alternanza, seppur senza una predefinita regolarità, di conci squadrati di media pezzatura, concorde con lo stile romanico del quale si rinvengono numerose testimonianze analoghe in Sardegna.

Il profilo termico, indicato con Linea 2 in Figura 1-c, mette in evidenza i *pixel* isotermici, caratterizzati da basso ΔT , relativi all'allineamento basale costituito da litotipi essenzialmente dacitico-andesitici.

L'opera muraria sovrastante è, quindi, costituita da conci calcarei e dacitico-andesitici in alternanza non regolare, con disposizione a corsi orizzontali, come messo in evidenza nel profilo termico in Figura 1-c (Linea 1) tracciato nella mappa termica della facciata (Figura 1-a), caratterizzato dall'inversione dell'allineamento di *pixel* termici a picchi contrapposti con ΔT ben distinto.

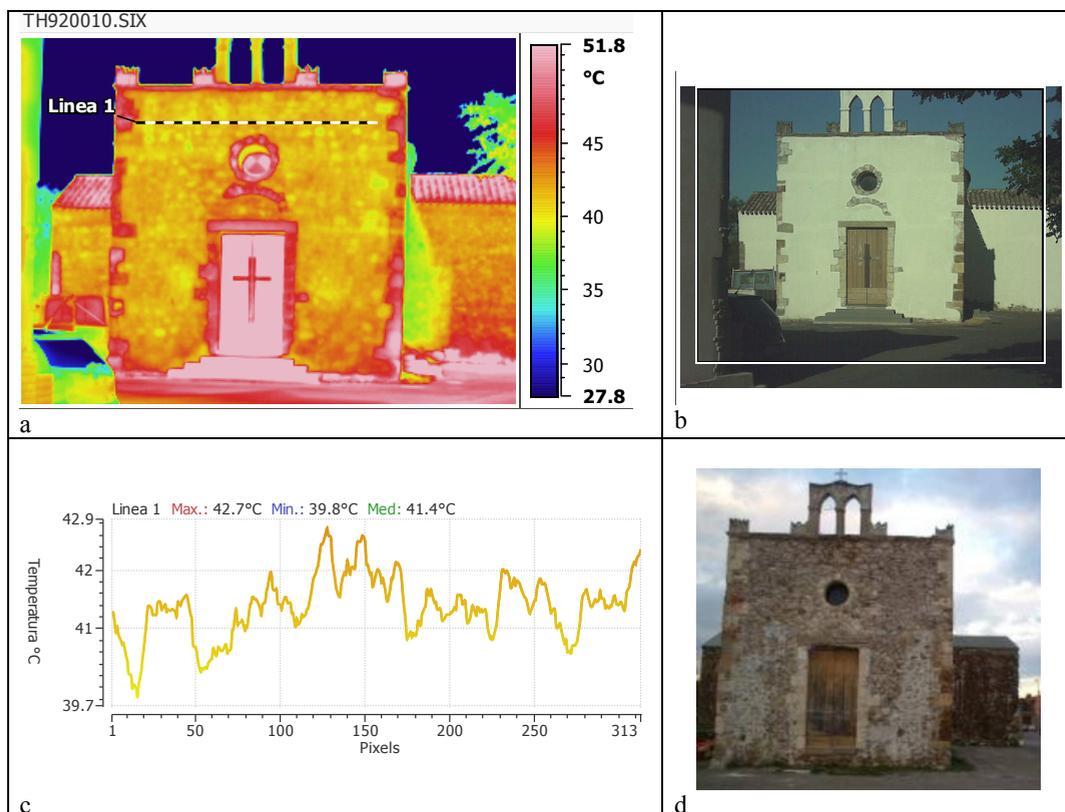
Figura 2. Chiesa di Sant'Anna. Mappa termica e profilo termico relativo lungo la Linea 1. A destra immagine prima e dopo il restauro della struttura.

La mappa termica relativa alla facciata principale della **Chiesa di Sant'Anna** mette in evidenza, al di sotto dell'intonaco, la struttura e la tessitura originaria della facciata in pietra a opera incerta

(Figure 2-a), con trovanti di varie dimensioni e diverso litotipo, arrotondati o leggermente sbazzati, di natura alluvionale, come attestato dalla documentazione fotografica del recente passato (Figura 2-d). Il profilo termico lungo la Linea 1 (Figura 2-c), tracciato nella mappa termica della facciata (Figura 2-a), mette in evidenza la risposta termica caratterizzata, in questo caso, dall'allineamento di *pixel* termici a picchi contrapposti ad alta frequenza e con DT relativamente marcato.

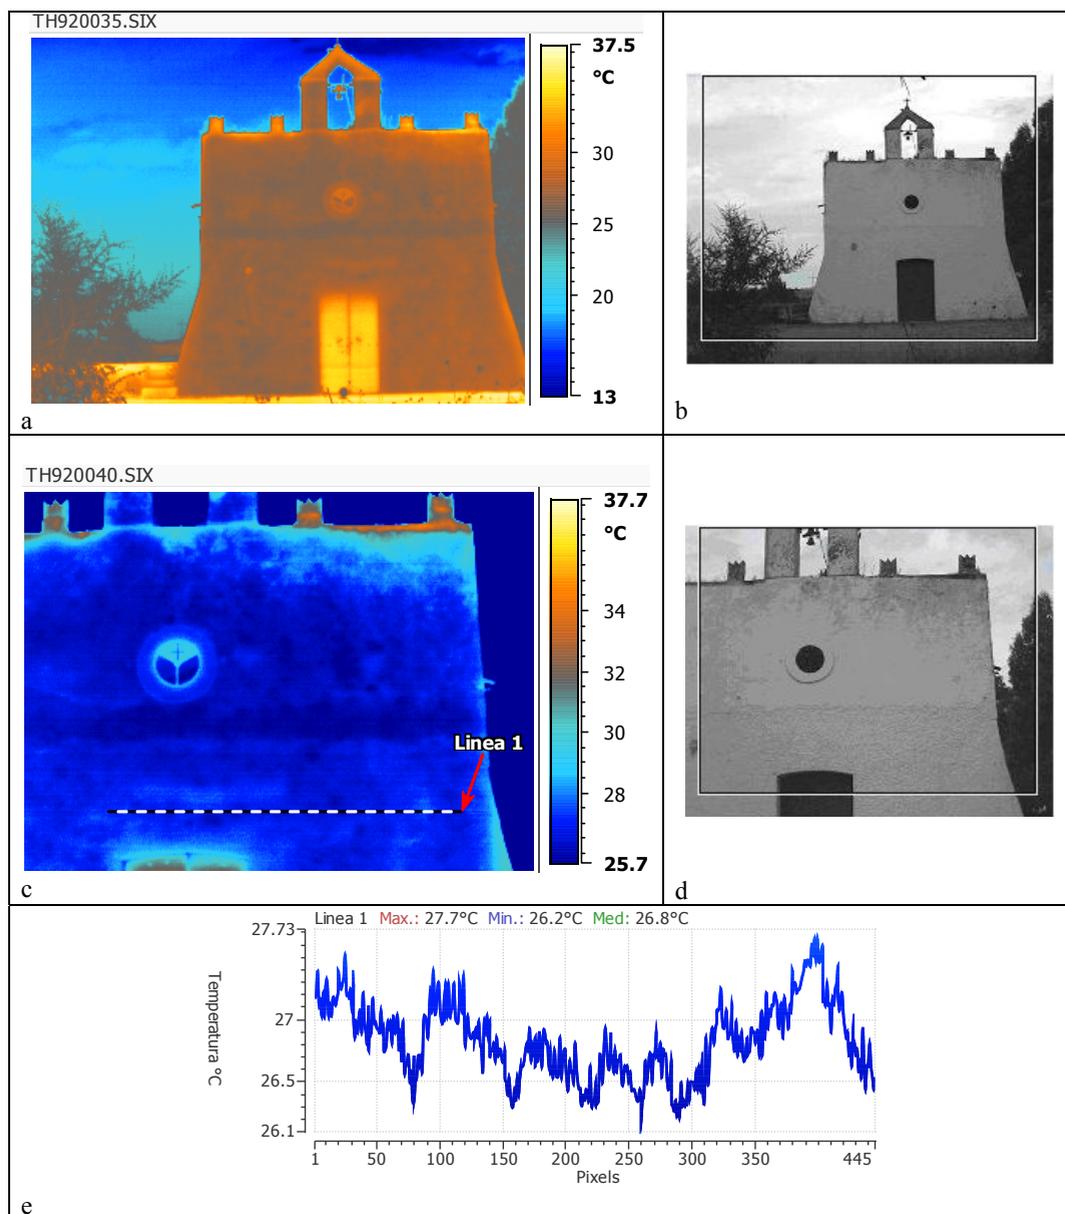
Figura 3. Prospetto frontale della Chiesa di Santa Margherita. Mappa e profilo termico relativo alla Linea 1.

Anche nel caso della **Chiesa di Santa Margherita** la struttura muraria ad opera incerta con trovanti lapidei poligenetici, di ambiente presumibilmente fluviale, ben visibile nei prospetti laterali e retrostante non intonacati (Figure 4 -b, 4-d), è stata messa in evidenza dalla mappatura termica acquisita nella facciata frontale (Figura 3-a), oggi mascherata dall'intonaco.

Il profilo termico di dettaglio effettuato nella facciata frontale (Figura 3-e), anche in questo caso, mette in evidenza l'allineamento di *pixel* termici a picchi contrapposti ad alta frequenza in risposta alla notevole variabilità dei materiali costituenti la struttura muraria, rappresentati da pietrame alluvionale poligenetico, ma con DT piuttosto attenuato. La risposta termica degli stessi materiali, esposti nei prospetti laterali e retrostante, denota, come visibile nel relativo profilo, DT più marcati (Figura 4-e). Il confronto tra le mappe termiche relative al prospetto frontale e quello laterale consente di comparare la distribuzione delle temperature sulla superficie dell'involucro; l'attenuazione delle differenze termiche nei due prospetti, in particolare, è correlabile alla presenza dello spesso e omogeneo intonaco di rivestimento oltre che alla diversa esposizione e all'irraggiamento dei due prospetti.

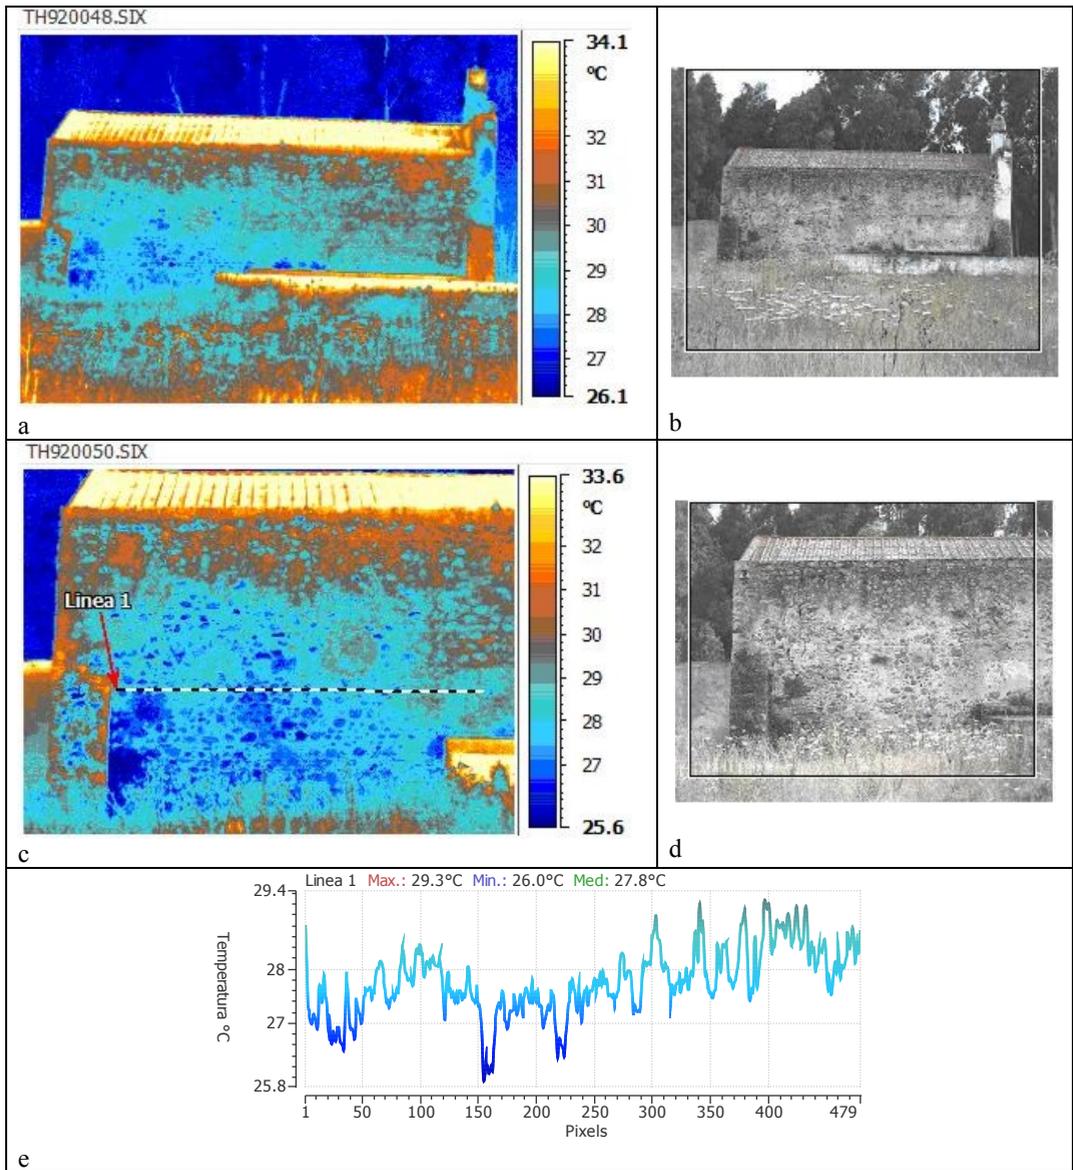
Figura 4. Mappa e profilo termico relativi al prospetto laterale della Chiesa di Santa Margherita.

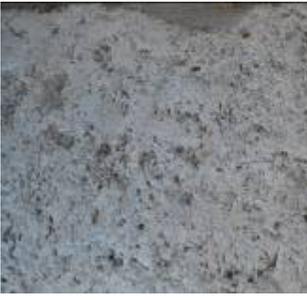
<p><i>Arenarie della formazione del Cixerri</i> (Eocene med.-sup. - Oligocene). I conchi sono costituiti da arenarie quarzoso-feldspatiche, di colore rossastro-ocra, a tessitura tipicamente clasto-sostenuta e, in subordine, matrice argillosa.</p>

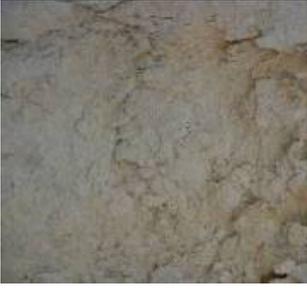
<p><i>“Pietra forte” Auct., Calcari di Cagliari</i> (Tortoniano-Messiniano). Trattasi di blocchi ricavati da calcari biohermali e biostromali, biancastri, massivi, con contenuto in $\text{Ca}(\text{Mg})\text{CO}_3$ compreso tra 97-100%, classificabile come una biosparite – biolitite (Folk, 1980).</p>

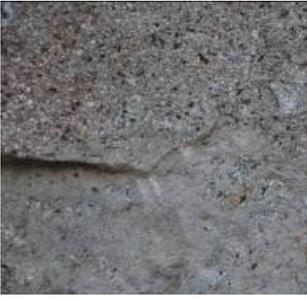
<p><i>“Pietra cantone” Auct., Calcari di Cagliari</i> (Tortoniano). I blocchi da costruzione sono di natura calcareo marnoso-arenacea, di colore giallastro, con stratificazione irregolare e marcata bioturbazione, con contenuto in $\text{Ca}(\text{Mg})\text{CO}_3$ compreso tra 86-90%, classificabile come una biomicrite (Folk, 1980).</p>
