Cartografia storica della città dell'Aquila come supporto allo studio di edifici danneggiati dal sisma

Rita Baglioni (**), Valerio Baiocchi (*), Donatella Dominici (**),
Maria Vittoria Milone (*), Martina Mormile (*)

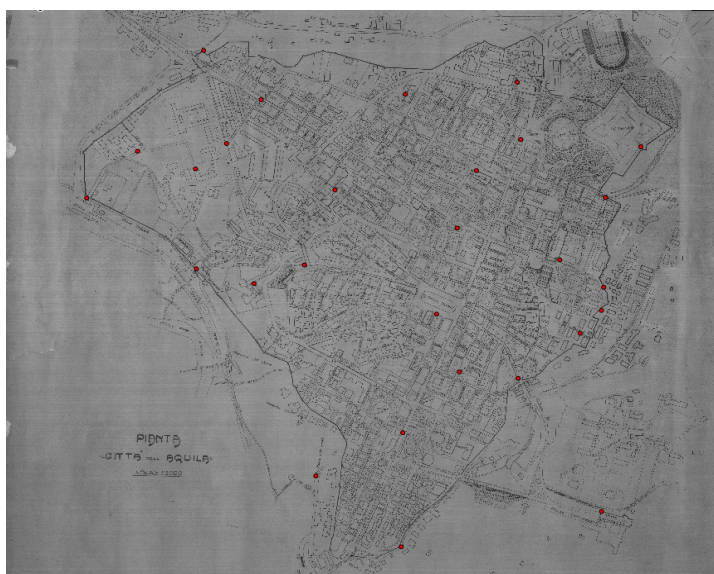
Figura 4. Distribuzione dei punti sulla carta storica.

Considerando l'estensione dell'area e le necessità di accuratezza, è stata utilizzata una modalità Real Time Cinematic (RTK) GPS / GNSS, che ha permesso l'acquisizione di punti collimabili sul terreno con una precisione centimetrica. Come è noto, la tecnica differenziale GPS-RTK fa uso di una stazione di riferimento unica, fissata su un vertice di coordinate note, situata vicino all'utente ricevitore; in questo caso, sono stati misurati 27 punti distribuiti sulla mappa (Fig. 4), in riferimento alla stazione permanente di Monticchio (AQ02).

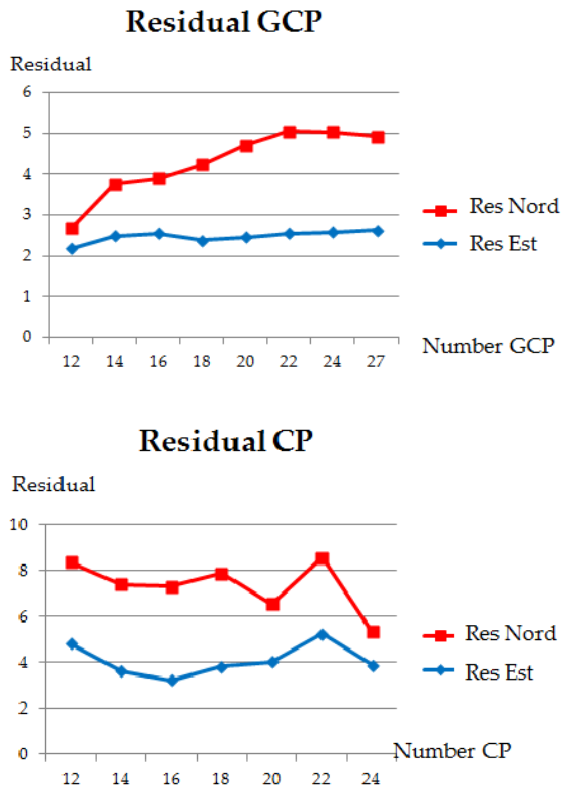
Figura 5. Andamento dei residui sui GCP e sui CP.

Si può osservare che, come prevedibile, i residui aumentano fino a giungere a stabilizzazione, mentre per i CP è esattamente l'opposto cioè diminuiscono fino alla stabilizzazione. Occorre osservare che i residui N e E non si stabilizzano allo stesso valore, per cui vi è una anisotropia nella mappa o nel sistema di proiezione.

Rilevati i 27 punti, sono stati eseguiti vari test, variando il numero di GCP; il primo test è stato effettuato con 12 GCP, aumentando due punti alla volta. I risultati ottenuti sono rappresentati in figura 5.

E' stato osservato un picco nell'andamento dei "CP" che poteva far supporre la presenza di outlier e così abbiamo indagato se vi sia stato un errore sui punti relativi a quell'area del grafico. Sono state verificate le coordinate GPS e la collimazione sull'immagine e quindi per controllo, si è verificato se la mappa 1:5000 risultasse più vicina al punto GCP rispetto alla mappa raster georeferenziata (Fig.6) e quindi se si potessero escludere errori grossolani sui rilievi GPS.

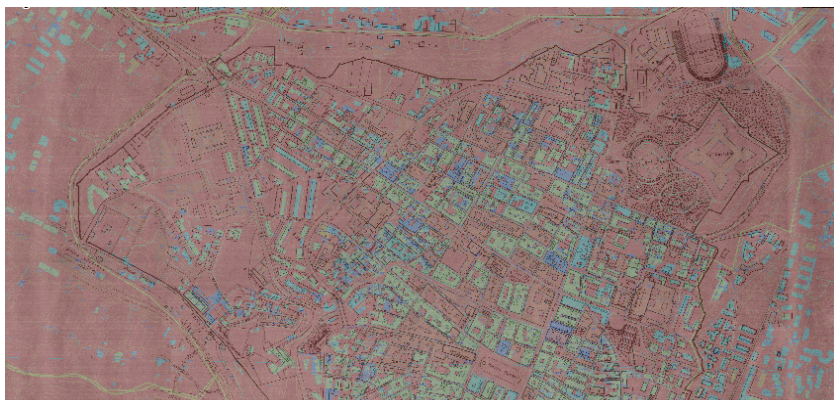
Figura 7. Sovrapposizione della mappa storica con la mappa di idoneità per l'abitazione umana.

Ottenuta la mappa georeferenziata, essa è stata sovrapposta alla carta delle agibilità (Fig.7), vettorializzando all'interno di Qgis, i vari poligoni secondo la classificazione (Fig.8).

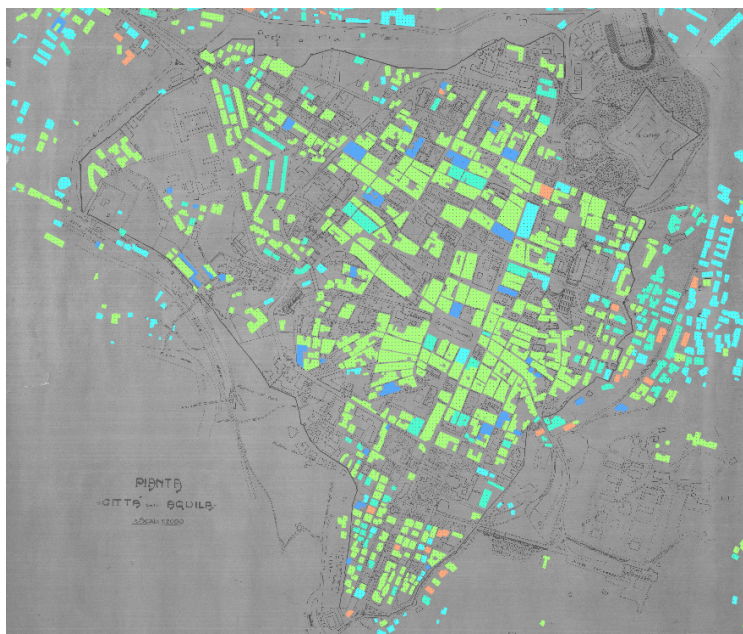
Figura 8. Vettorializzazione degli edifici secondo la classificazione all'interno di QGIS.

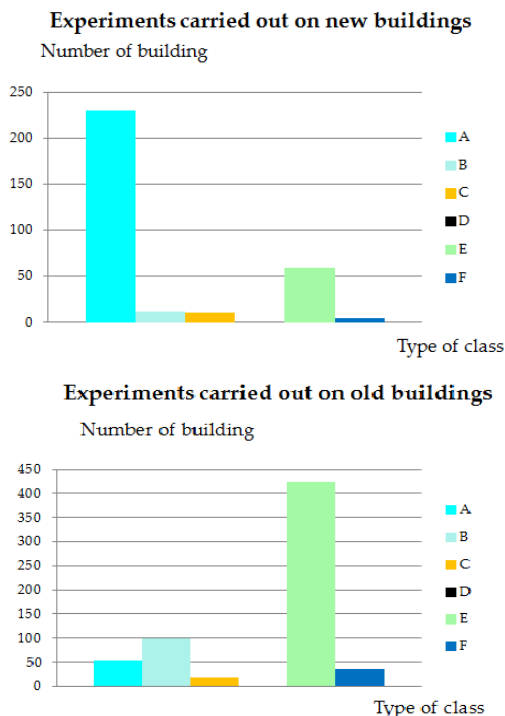
Figura 9. Distribuzione nelle diverse classi di edifici nuovi e vecchi edifici.

Dalla rappresentazione dei risultati ottenuti, possiamo osservare che tra i "nuovi" edifici vi è una predominanza di classe "A", che significa poco o nessun danno dopo il terremoto, mentre per i "vecchi" edifici la maggior parte di essi sono stati classificati come "E" che indica danni gravi (Fig.9).
