## **Progetto pilota per la formazione di crisis mappers e la produzione di mappe post evento da dati multisensore**

During last months a model project has been developed for training purposes; the aim is to amplify capabilities in the fields of collecting, integrate and share spatial data acquired by aerial or terrestrial platform and concerning the environmental and built heritage subject to disasters.

The testing of activities purposed to document environmental emergencies for the protection of cultural and landscapes assets has took place in a unique test site, the Cinque Terre Park, registered in the World Heritage List since 1997. The area has been affected by flood in 25<sup>th</sup> October 2011.

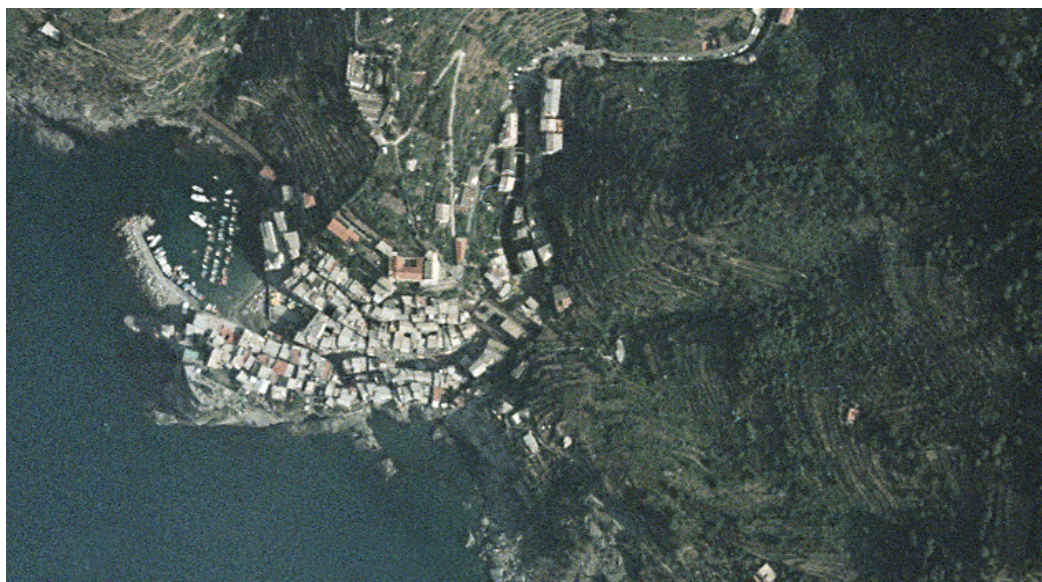
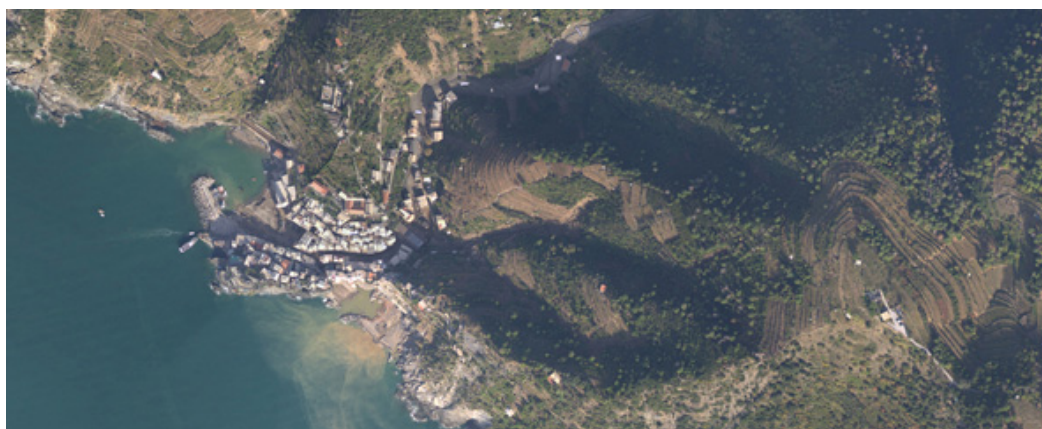
*Figura 1. In alto stralcio ortofoto pre-evento (Regione Liguria), in basso stralcio ortofoto post evento (28 Novembre 2011 BLOM-CGR Parma).*

Fra i dati LiDAR e ortofoto ad alta risoluzione realizzati e resi disponibili per il progetto, i più rilevanti sono quelli realizzati dalla Blom CGR di Parma (fig. 1 in basso) e da Helica per la Regione FVG, realizzati questi ultimi tra l'11 ed il 13 Novembre 2011.<sup>4</sup>

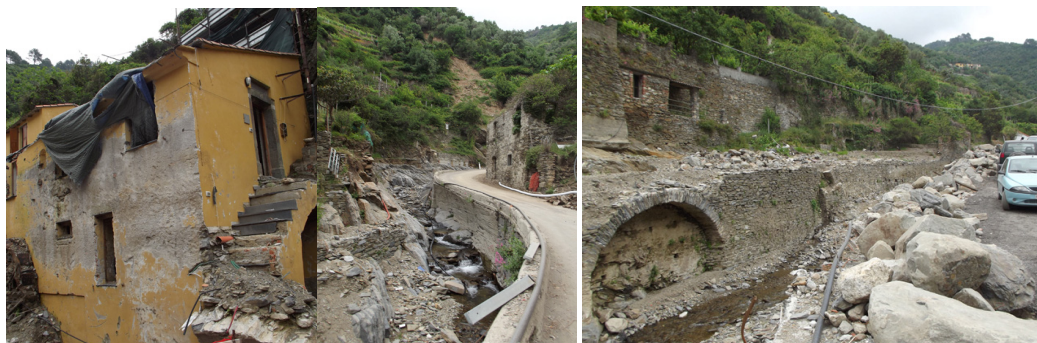
Figura 2. Esempi di danni a manufatti ediliz lungo il corso del Vernazzola (foto P. Maschio).

Come anticipato, l'obiettivo principale dei rilievi eseguiti a terra è stato l'alveo del torrente Vernazzola nonché la strada provinciale che si snoda parallelamente al corso d'acqua e che in più punti è stata inghiottita dalle acque. Lungo il Vernazzola, numerosi manufatti, tra i quali attraversamenti a ponte, strutture murarie di contenimento delle acque del torrente, orti, case, terrazzamenti e altre costruzioni di servizio, prevalentemente in pietra e messi in opera con tecniche tradizionali, sono stati fortemente danneggiati se non completamente distrutti.

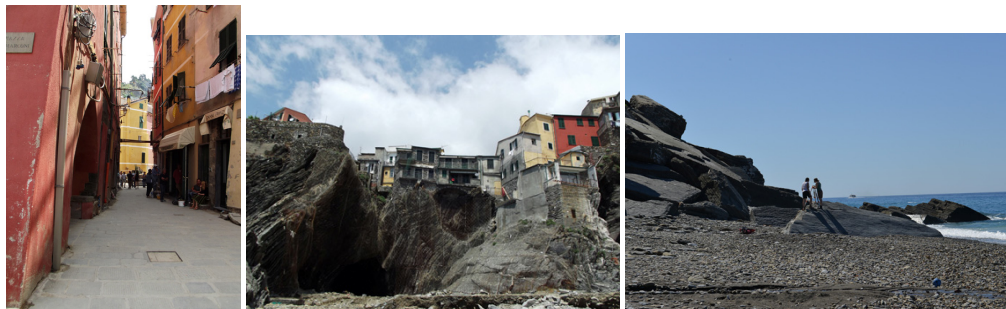
Figura 3. Scorci della via principale del borgo e della spiaggia formata dall'accumulo dei detriti alla foce del Vernazzola, anch'essi oggetto del rilievo laser scanning (foto P. Maschio).

camera integrata con asse ottico coassiale al raggio laser, ha risposto efficacemente alle esigenze del rilievo, sia del corso del torrente (circa 2Km tra l'inizio del fenomeno e la foce), sia della zona del borgo oggetto dei rilievi (la via principale, la piazza del porto, il castello che dalla rocca domina l'abitato), sia ancora della spiaggia formata in seguito all'accumulo dei detriti trasportati dall'evento alluvionale.

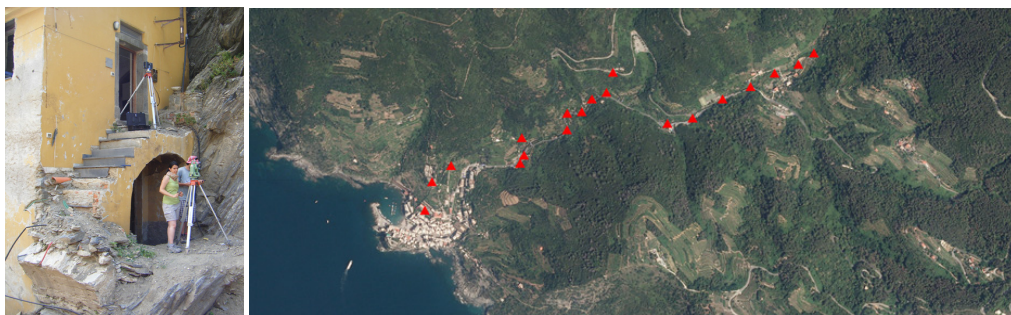
Figura 4. Allievi e tutors impegnati nelle operazioni di misura e localizzazione dei vertici della rete topografica lungo il corso del Vernazzola.

La rete topografica d'inquadramento dell'area, determinata con metodologia GPS/GNNS, collegata alle stazioni permanenti ITALPOS di BRUGNATO (BRU1) a 11 km circa, e di La SPEZIA a 15 km circa, ha consentito la georeferenziazione dei rilievi eseguiti che è la base per i prossimi aggiornamenti cartografici e le integrazioni multi-scala che supporteranno i progetti di recupero e risanamento del territorio.

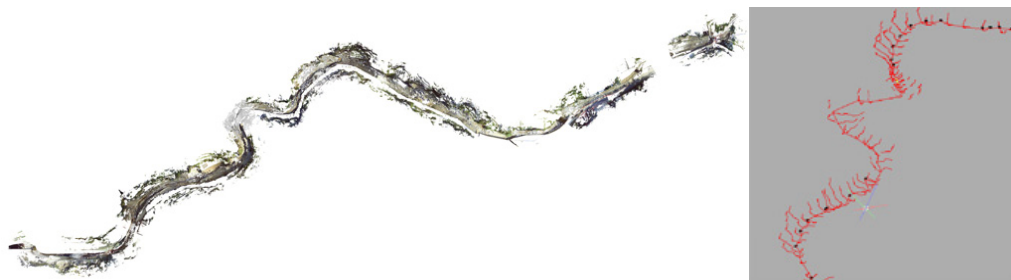
Figura 5. Vista d'insieme delle nuvole registrate dell'intero tratto di Vernazzola rilevato mediante metodo laser terrestre e stralcio di una vista 3D di sezioni trasversali speditive.

unico sistema coordinate basato sul sistema di riferimento WGS84-ETRF2000, sia dalle coordinate non note (segnalizzati mediante *target* sferici) con la sola funzione di *tie points* tra scansioni contigue. L'utilizzo di questa strategia insieme al posizionamento di *target* ben distribuiti sull'oggetto, ha consentito tempi rapidi di registrazione delle scansioni, ottenendo la loro georeferenziazione contestuale, e anche un accurato controllo degli errori residui delle procedure di orientamento relative ai tronchi di alveo relativi a insiemi di circa 10÷15 scansioni, nonché la qualità globale del rilievo complessivo.

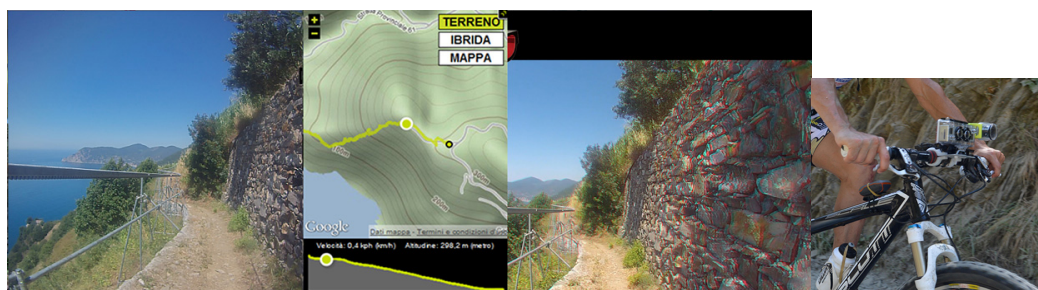
Figura 6. Esempio di coppia di immagini tratte da video 3D e relativa localizzazione geografica. Il manubrio di una mountain bike equipaggiato con il sistema stereo 3D go-pro e ricevitore GPS.

Malgrado il comprensorio sentieristico sia valutato come percorribile a piedi, una squadra di ciclisti esperti<sup>6</sup> ha percorso e perlustrato la quasi totalità dei tracciati sentieristici in *mountain bike*, eseguendo rilievi speditivi mediante telecamere stereo dotate di ricevitori GPS, in modo da poter raccogliere e georeferenziare importanti dati sullo stato dei sentieri del parco, che in seguito

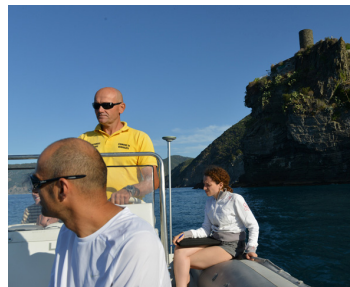
*Figura 7. Fase del rilievo batimetrico dei fondali della costa prossima al borgo di Vernazza.*

- Rilievo Laser terrestre, tramite lo scanner RIEGL LMS-Z210 ( $s_r = \pm 25$  mm) di un'imponente frana a monte del tratto di Vernazzola esondato, che ha contribuito insieme ad altre all'ingente verificarsi di colate detritiche.
- Rilievo batimetrico tramite eco-scandaglio e georeferenziazione con tecnica GNSS dei fondali del porto di Vernazza e delle zone costiere prossime alla rocca ed alla spiaggia di nuova formazione
- Riprese subacquee (mediante videocamere stereo Go-pro) dei fondali della zona antistante la spiaggia di nuova formazione.
