Tecnologie geomatiche integrate di rilievo e rappresentazione per valutazioni interdisciplinari di rischio e resilienza: il piano di ricostruzione post-sisma per il Comune di Arsita (Teramo)

Maurizio Indirli, Lorenzo Moretti, Fabio Geremei, Anna Marzo,
Giuseppe Marghella

ENEA-UTSISM, via Martiri di Monte Sole 4, 40129 Bologna, tel. +39 051 6098727, fax +39 051 6098544
maurizio.indirli@enea.it, lorenzo.moretti@enea.it, fabio.geremei@enea.it, anna.marzo@enea.it,
giuseppe.marghella@enea.it

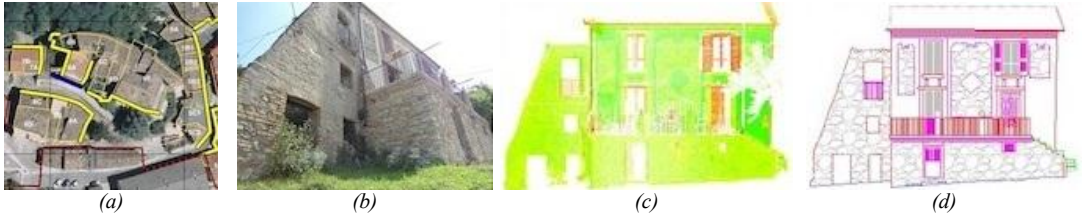
Figura 7. Rilievo fotografico/laser scanner per l'Unità Strutturale 6A:
a) posizione nell'aggregato; b) rilievo fotografico; c) nuvola di punti; d) restituzione grafica.

Il rilievo del centro storico di Arsita ha avuto lo scopo di ricavare informazioni sulla distribuzione dei volumi abitativi, sulle tipologie costruttive e sullo stato di manutenzione degli edifici, nonché sul quadro fessurativo sia dei paramenti murari di facciata che di quelli interni, distinguendo i dati per unità strutturali nell'ambito dell'aggregato di appartenenza. Il rilievo fotografico è stato effettuato per tutto il centro storico lungo la viabilità principale e secondaria, nei cortili interni e per la totalità delle unità strutturali; le scansioni laser scanner sono state eseguite sui prospetti della viabilità principale e su alcuni caratteristici della viabilità secondaria. Per ciascun prospetto rilevato con il laser scanner, la nuvola di punti è stata elaborata per ottenere una restituzione grafica in formato CAD, indispensabile per le successive analisi (esempio in Figura 7).

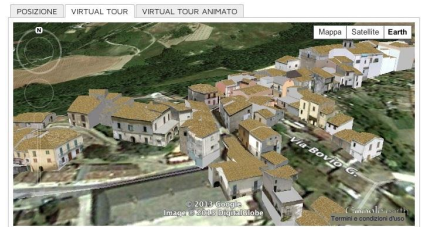
Figura 13. virtual tour con Google Earth
nel sito web del piano di ricostruzione.
