Utilizzo del GPS cinematico per la Road Safety Review

Giuseppe Artese, Giuseppe Guido, Michele Perrelli, Giuseppe Silvestri, Alessandro Vitale

Dipartimento di Ingegneria Civile, Università della Calabria

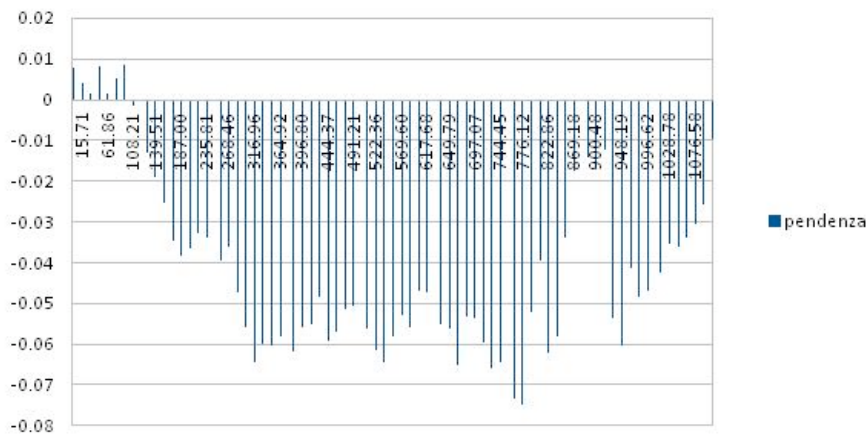
Figura 6. Pendenze trasversali lungo una curva ottenute dalle acquisizioni GNSS.

Un secondo codice è stato realizzato per ottenere le pendenze trasversali. Il codice fa uso dei punti acquisiti in andata e ritorno e restituiti utilizzando la stazione fissa di Cutro. Non è stato possibile fare uso delle acquisizioni da VBox per la loro insufficiente precisione in quota.

In figura 6 sono riportati, per una curva, i valori della pendenza trasversale ricavati dalle acquisizioni con frequenza di 1 Hz. In figura 7 si osserva il confronto tra pendenze rilevate e pendenze ottimali, rappresentate dalla spezzata in rosso. In questo caso si osserva una zona con valori anomali nella zona finale del tratto circolare.

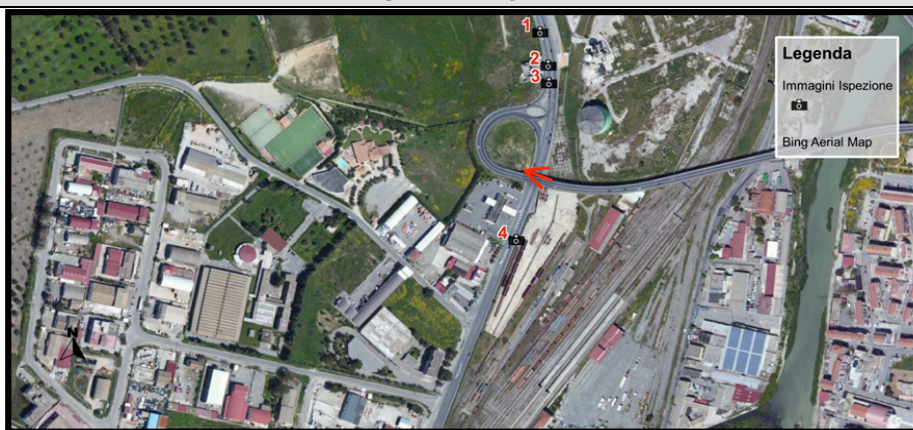
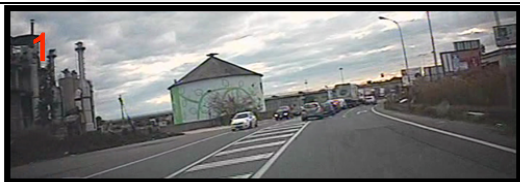
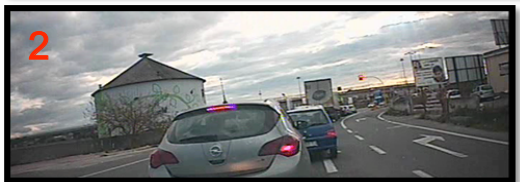
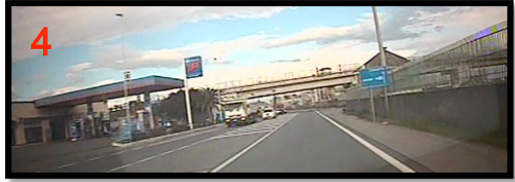
IMMAGINI RAPPRESENTATIVE

AMBITO CRITICO N. 2

LOCALIZZAZIONE	Lat: 39° 52' 42,70" N; Long: 17° 65' 13,50" E (39.087852777, 17.108708333)
	Intersezione a livelli sfalsati a rampa unica con regolazione semaforica, che consente l'uscita e l'ingresso tra la S.S. 106 e la parte più a Nord della città di Crotone.
PRINCIPALI CRITICITÀ	<ul style="list-style-type: none"> ERRATA GEOMETRIA DELLA RAMPA A TROMBETTA, SPECIE LA CURVATURA PRESENTA PUNTI DI DISCONTINUITÀ CHE DETERMINANO BRUSCHE VARIAZIONI DI TRAIETTORIA, FRENATE E PERDITE DI ADERENZA. CRITICITÀ ACCENTUATA DALLA FORTE PENDENZA DELLA RAMPA STESSA E DAL GENERALE DIMENSIONAMENTO INADEGUATO DELL'INTERSEZIONE. ULTERIORE ERRORE PROGETTUALE È RAPPRESENTATO DALLE PENDENZE TRASVERSALI SULLA STRADA PRINCIPALE. DALL'ANALISI ESEGUITA UTILIZZANDO I DATI GPS, LA CURVA HA PENDENZA TRASVERSALE PRATICAMENTE NULLA NEL TRATTO CENTRALE. IL FENOMENO ACCRESCE L'ACCELERAZIONE CENTRIFUGA CHE I VEICOLI SUBISCONO NEL PERCORRERE LA CURVA. IMMEDIATAMENTE A SUD, LUNGO LA S.S. 106, SONO PRESENTI DUE ULTERIORI INTERSEZIONI, CON CORSIE DI ACCUMULO PER LA SVOLTA E PER L'IMMISSIONE, LE QUALI DETERMINANO NOTEVOLI INFLUENZE E NUMEROSI CONFLITTI TRA LE CORRENTI VEICOLARI. CRITICITÀ RAFFORZATA DALLA PRESENZA DI ULTERIORI ACCESSI LATERALI SECONDARI. IL POSIZIONAMENTO IN CURVA, ASSOCIATO A UNA SEGNALEZIONE INSUFFICIENTE, RENDE IMPRUDENTE L'APPROCCIO ALL'INTERSEZIONE. LE LANTERNE SEMAFORICHE SONO POCO VISIBILI, POICHÉ POSIZIONATE A SEGUITO DI RAGGI DI CURVATURA ESTREMAMENTE RIDOTTI: NON SI HA CONTEZZA DEL "COLORE" DEL SEMAFORO SE NON QUANDO SI È GIÀ SULLA LINEA D'ARRESTO. CATTIVA MANUTENZIONE GENERALE, PAVIMENTAZIONE DETERIORATA, SEGNALETICA NON CHIARAMENTE VISIBILE, MARGINE STRADALE E ISOLE DIVISIONALI IN EVIDENTE STATO DI DEGRADO.

RACCOMANDAZIONI	<ul style="list-style-type: none"> ADEGUATA PROGRAMMAZIONE DELLA MANUTENZIONE STRADALE, CON PARTICOLARE ATTENZIONE AL MARGINE DELLA STRADA, ALLA PAVIMENTAZIONE E ALLA SEGNALETICA ORIZZONTALE E VERTICALE. MIGLIORAMENTO DELLA SEGNALETICA DI PREAVVISO DELL'INTERSEZIONE SEMAFORIZZATA, ACCOMPAGNATO DALLA REALIZZAZIONE DI INTERVENTI DI TRAFFIC CALMING SU TUTTI I RAMI DELL'INTERSEZIONE. RIPOSIZIONAMENTO LANTERNE SEMAFORICHE. CHIUSURA DI UNA DELLE DUE INTERSEZIONI A SUD DEL CONTESTO CRITICO, POICHÉ ENTRAMBE COLLEGANO AREE ADIACENTI E FACILMENTE COLLEGABILI INTERNAMENTE SENZA AUMENTARE SENSIBILMENTE I TEMPI DI PERCORRENZA. CHIARAMENTE PIÙ ONEROSO, IN TERMINI ECONOMICI E TEMPORALI, L'ADEGUAMENTO GEOMETRICO DELL'INTERSEZIONE CHE RIGUARDA I RAGGI DI CURVATURA, LE PENDENZE TRASVERSALI E IL DIMENSIONAMENTO DELLE CORSIE SPECIALIZZATE.
