Rilievi e indagini diagnostiche non distruttive per l'individuazione delle cripte - La Cattedrale di Ragusa

Questo è, ad esempio, il caso dello studio condotto sulla Cattedrale di San Giovanni a Ragusa, nel quale si è partiti dal rilievo *laser scanning* di una porzione della chiesa e del suo pregiatissimo pavimento, sotto il quale secondo uno schizzo dei primi anni del XIX secolo (Fig. 1) dovrebbero trovarsi delle sepolture, per poi proseguire lo studio con l'ausilio del Georadar, strumento utilizzato tradizionalmente da geofisici e geologi per indagare il terreno.

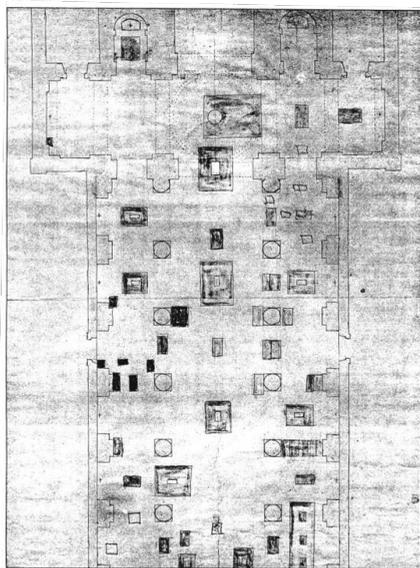
Figura 1 - Pianta della chiesa (inizio sec. XIX) con indicazione delle sepolture.

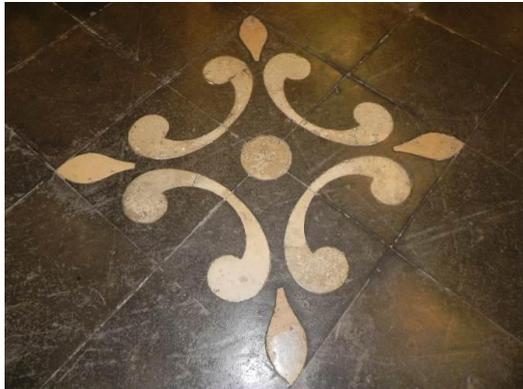
Tra le ultime importanti modifiche, apportate all'interno della chiesa, l'installazione dello splendido pavimento, realizzato tra il 1844 e il 1854, in pietra pece e intarsi in pietra calcarea (Fig. 4).

Figura 4 - Particolare del pavimento.

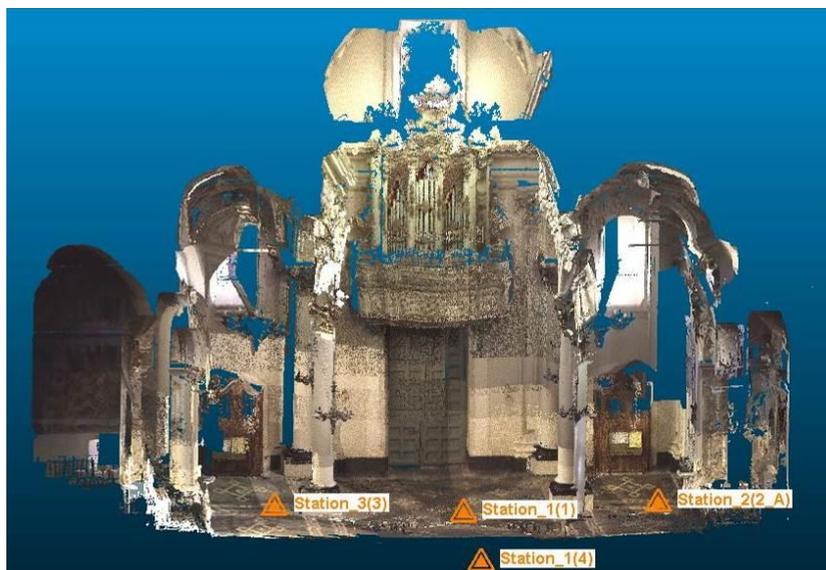
Dalle 4 scansioni si sono ottenute altrettante nuvole di punti.
Una serie di operazioni, condotte in post-elaborazione, ha permesso di “ripulire” ed orientare secondo lo stesso sistema di riferimento le 4 nuvole di punti, ottenendo un’unica nuvola, contenente i punti di tutta l’area interessata dal rilievo (Fig. 5).

Figura 5 - Nuvola di punti completa.

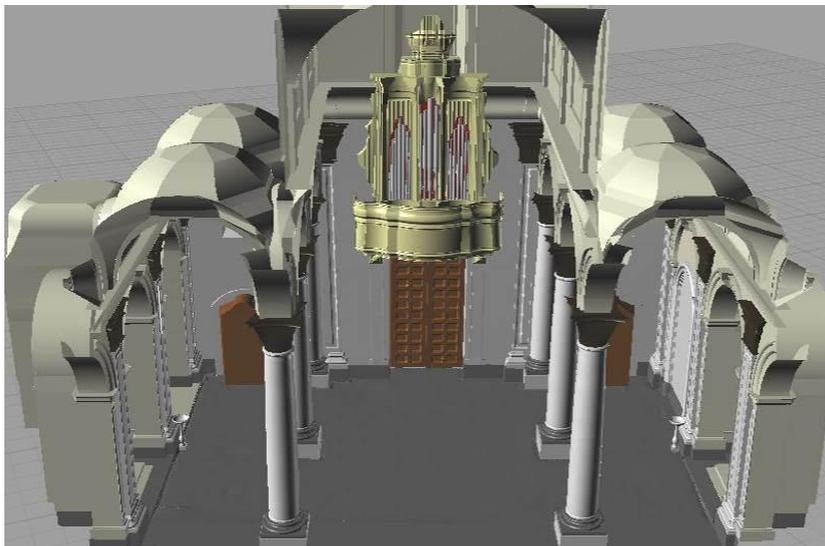
A partire dalla nuvola di punti e grazie all’utilizzo di *software* specifici, si è realizzata una lunga fase di post-elaborazione che ha avuto come risultato finale un modello tridimensionale dell’area rilevata della chiesa (Fig. 6).

Figura 6 - Modello tridimensionale.

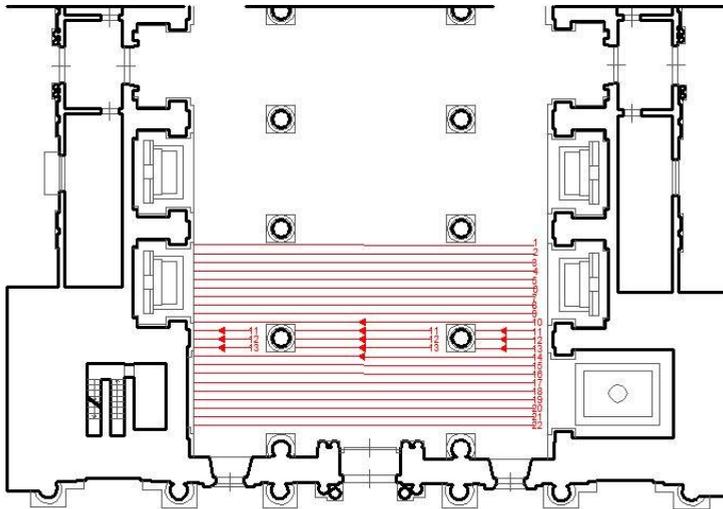
I profili *georadar*, registrati sull'intera area in esame di dimensione 10,5 m x 19 m, sono 22 (Fig. 7) e sono stati acquisiti in un'unica direzione con una interdistanza tra un profilo e l'altro di 0,5 m per un totale di circa 380 metri lineari.

Figura 7 - Schema dei profili georadar.

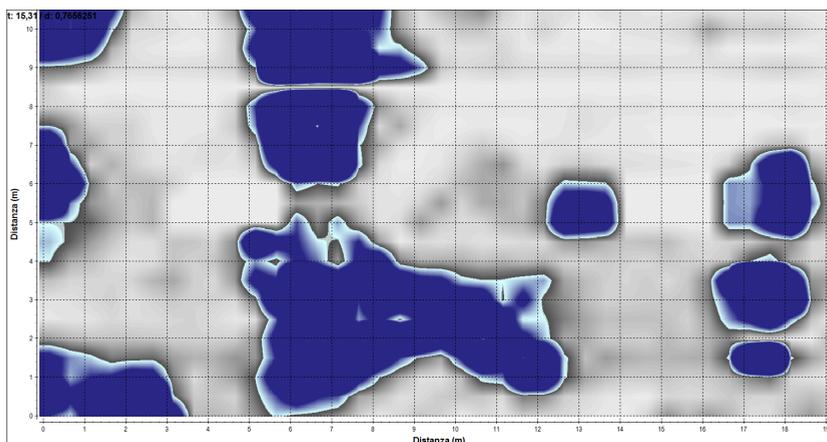
A titolo esemplificativo, si mostra una *timeslice*, riferita ad una profondità di indagine di circa 0,75 m (Fig. 8), dove le anomalie, che individuano le strutture ipogee, sono segnate in blu.

Figura 8 □ Timeslice.

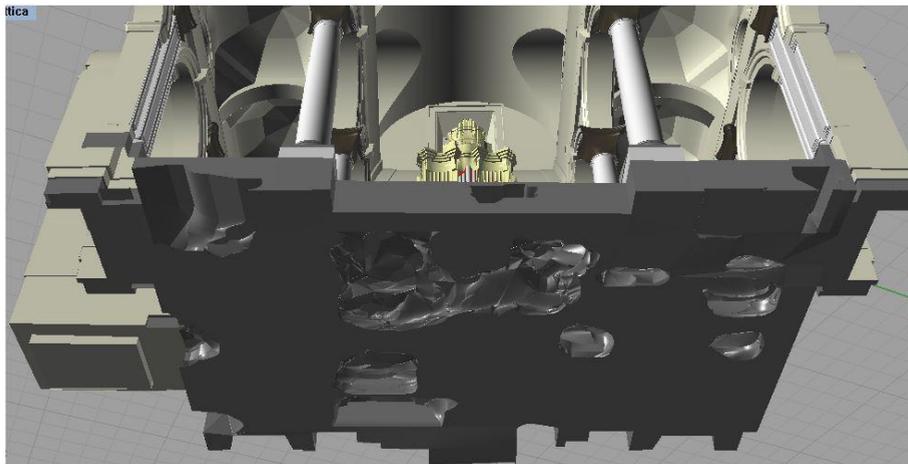
Realizzate le singole indagini si è proceduto all'integrazione dei risultati. Infatti, a partire dalle *timeslice*, che hanno definito il posizionamento delle sepolture, è stato possibile con l'ausilio di programmi CAD, ricostruirle tridimensionalmente ed importarle successivamente all'interno dello stesso modello della chiesa (Fig. 9).

Figura 9 - Modello completo della ricostruzione delle sepolture.

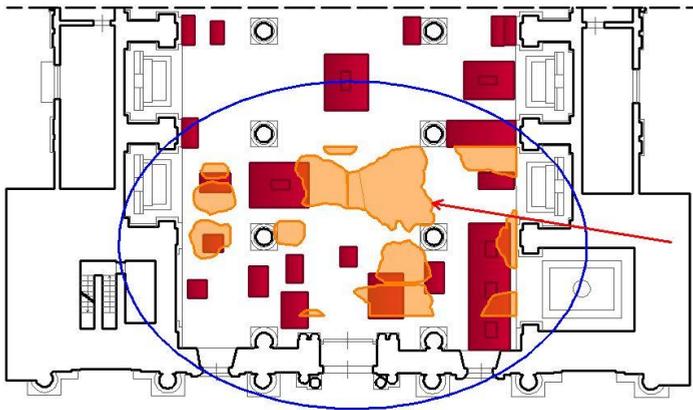
Nell'immagine successiva (Fig. 10) sono state riprodotte in rosso le posizioni delle tombe riscontrate dal documento storico e in arancione i risultati dell'indagine *georadar*. Nell'area cerchiata in blu, area del campionamento dettagliato, appare subito evidente come, nonostante una certa corrispondenza di alcuni segni, di alcune strutture non è stato possibile dare conferma, ma ancora più significativa appare la presenza di una struttura ipogea, di dimensioni notevoli, 8 m x 5 m circa (indicata dalla freccia), che non risultava neppure segnata.

Figura 10 - Sovrapposizione delle mappe delle sepolture.

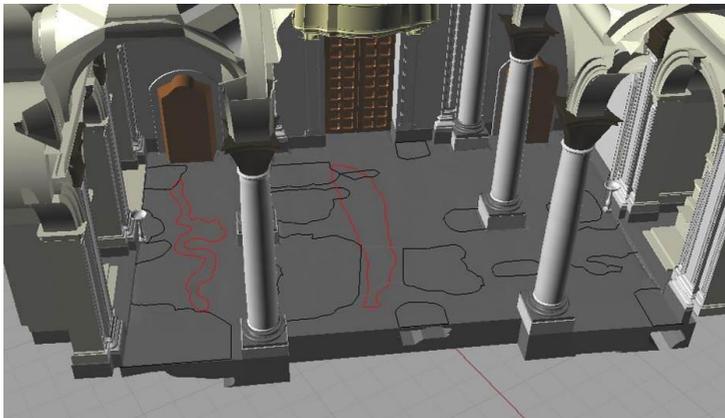
Si era partiti dall'ipotesi che gli avvallamenti fossero proprio in corrispondenza delle tombe, ma dopo aver analizzato attentamente i risultati integrati, si è giunti alla deduzione che le porzioni di pavimento che stanno al di sopra delle strutture ipogee non presentano avvallamenti, che, invece, affiancano le sepolture di maggiori dimensioni.

Ciò, probabilmente, trova una giustificazione nel fatto che il pavimento in esame giace su un'area di riempimento, per cui le porzioni di pavimento sopra le tombe risultano sostenute dalle volte delle stesse, mentre il resto del pavimento è stato nel tempo soggetto ad assestamento, che ha avuto come conseguenza gli avvallamenti (Fig. 11).

Figura 11 - Proiezione delle sepolture sul pavimento, in grigio, e, in rosso, gli avvallamenti.

Dall'analisi dei dati integrati è risultato evidente come le volte delle sepolture sorreggano il pavimento in corrispondenza di esse e, invece, convogliano il peso verso le porzioni di pavimento non sostenute, che tra l'altro poggiano su materiale di riporto, che nel tempo si è assestato, provocando gli avvallamenti.
