## Esperienze di rilievi UAV per la prevenzione del rischio ambientale

Mauro Caprioli (\*), Rosamaria Trizzino (\*\*)

### Riassunto

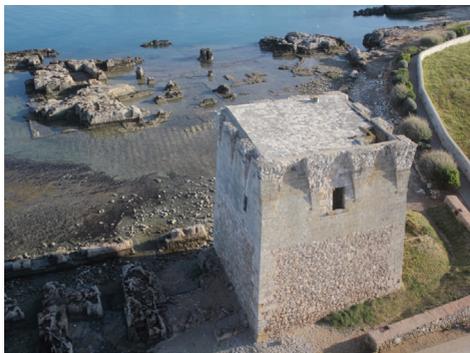
Figura 1 - La torre aragonese di San Vito.

patrimonio artistico-culturale della regione Puglia, in località San Vito, Polignano a Mare (Bari) (Fig. 1). L'elevata accuratezza delle immagini ottenute dal rilievo ed elaborate con *Agisoft Photoscan* ha permesso di ricostruire i prospetti e le planimetrie e in particolare di individuare la presenza di alcuni elementi caratteristici a livello della copertura, altrimenti inaccessibile, tra cui un camino ed una botola di accesso (Fig. 2).

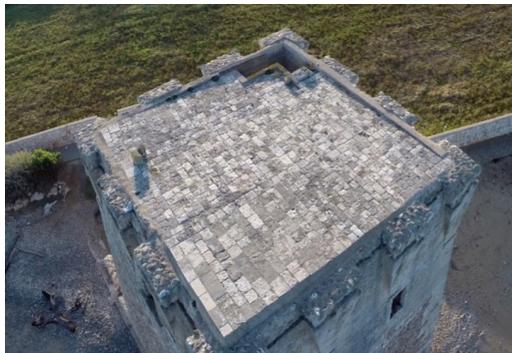
Figura 2 - Particolare della copertura.

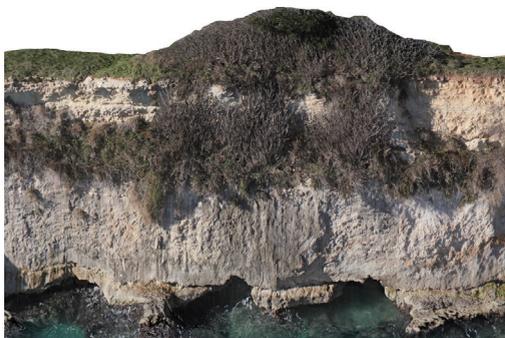
Figura 3 - Ortofoto di un tratto di parete rocciosa.

Il sistema UAV è stato infine testato per il monitoraggio ambientale di un tratto della costa del Salento, sempre nella regione Puglia, soggetto ad un elevatissimo grado di rischio a causa dei frequenti crolli di blocchi rocciosi, dovuti a processi di erosione e scalzamento al piede da parte del moto ondoso. Si tratta peraltro di un'area ad elevata esposizione ai livelli di *hazard* naturale, in quanto nei mesi estivi è intensamente frequentata da bagnanti, che stazionano proprio nelle spiaggette sottostanti la parete rocciosa. Anche in questo caso l'accuratezza dei risultati ottenuti con sistema UAV ha permesso di individuare elementi fondamentali per la stabilità della falesia, quali la presenza e l'andamento di fratture nella roccia (Fig. 3), di discontinuità strutturali e di massi svincolati ed in procinto di ribaltarsi (Fig. 4).

Il rilievo, effettuato ad un'altezza di volo di circa 69 m, ha fornito 1053 immagini sia nadirali che inclinate. Successivamente i dati sono stati elaborati con *Agisoft Photoscan* ottenendo una nuvola di 1226867 *tie-points*. I dati LAS così ottenuti sono stati poi importati in ambiente GIS.

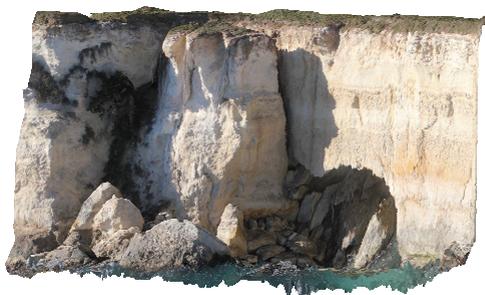
Figura 4 - Particolare di un blocco di roccia "svincolato"
