# Metodologie della geomatica per l'analisi e lo studio degli interventi di salvaguardia delle linee di costa

L'obiettivo della presente nota riguarda, nel particolare, la costruzione di un modello 3d del fondale ottenuto tramite tecniche fotogrammetriche su immagini acquisite da drone sottomarino e successiva stima delle precisioni ottenute per confronto con rilievo batimetrico da ecoscandaglio.

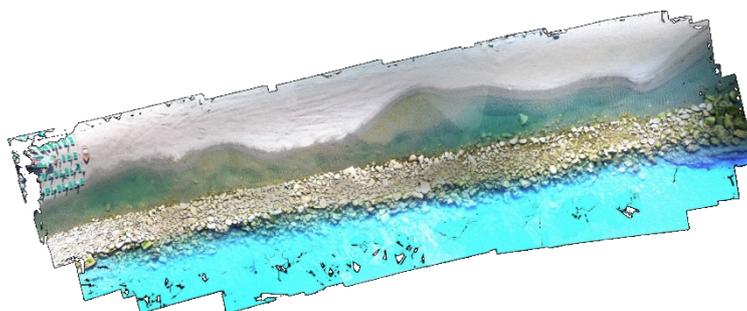
- L'ortofoto ottenuta è riportata in Figura 2.

*Figura 2 – Inquadramento territoriale*

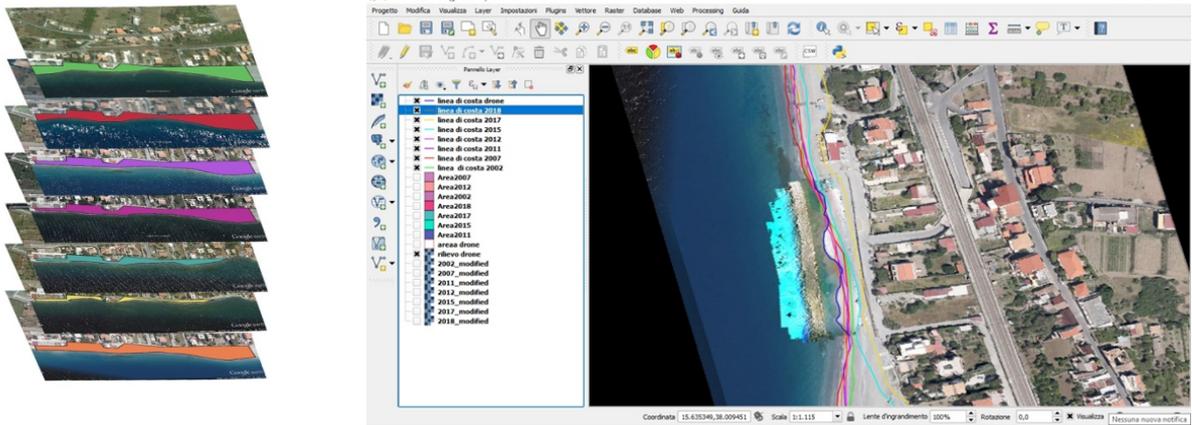
Avendo a disposizione le ortofoto storiche (anni 2002-2007-2011-2012-2015-2017-2018) e quella costruita tramite drone, si e' proceduto ad una loro georeferenziazione e alla sovrapposizione degli shapefile della linea di costa dati dalle cartografie alle diverse epoche, rendendo cosi' possibile la visualizzazione di eventuali cambiamenti significativi nel tempo nel tratto di costa interessato (figura 3).

Figura 3 – Sovrapposizioni aree e linee di costa

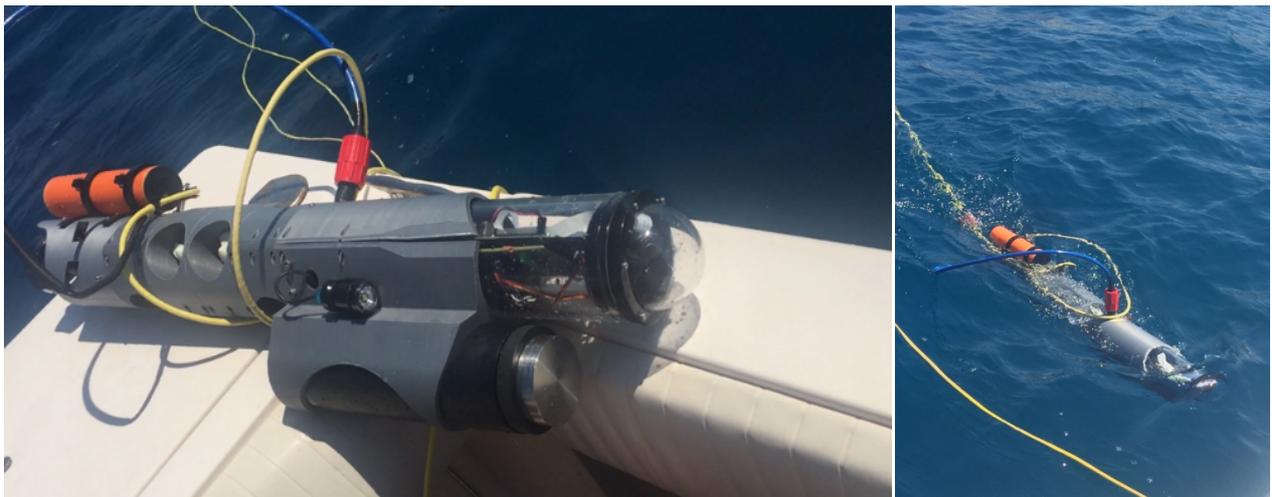
Figura 4 – ROV sperimentale

Lo stesso è costituito da due camere stagne, la prima delle quali (posta a prua del ROV) contiene sia l'elettronica di controllo sia una camera full HD utilizzabile sia per la guida del dispositivo da parte dell'operatore posto in

superficie sia per le riprese e lo scatto di fotografie del fondale; la seconda camera invece (posta a poppa) contiene la batteria di alimentazione. L'elettronica di controllo consiste in un Raspberry PI 3 che si occupa della comunicazione con la superficie, dello streaming video e delle operazioni automatiche di calibrazione. Il ROV è caratterizzato da vari sensori di bordo, i quali sono una IMU a nove assi (tre accelerometri, tre giroscopi, tre magnetometri), un sensore di pressione (collocato esternamente alla camera stagna) ed un odometro integrato nel propulsore di coda.

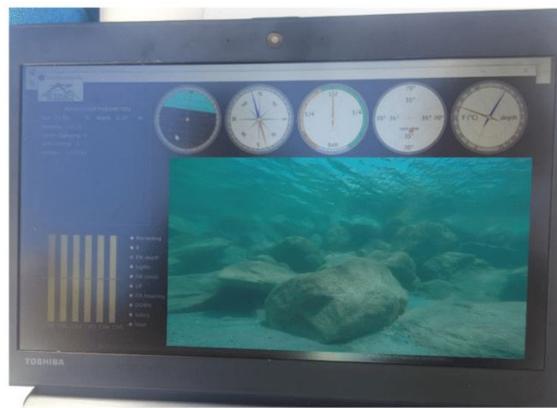
Le immagini acquisite dal ROV sono direttamente trasmesse ad un pc collegato al ROV tramite idoneo cavo. Il sistema permette dunque in real time di visualizzare il fondale oggetto di indagine.

*Figura 5 – Visualizzazione a schermo delle riprese del Rov in movimento*

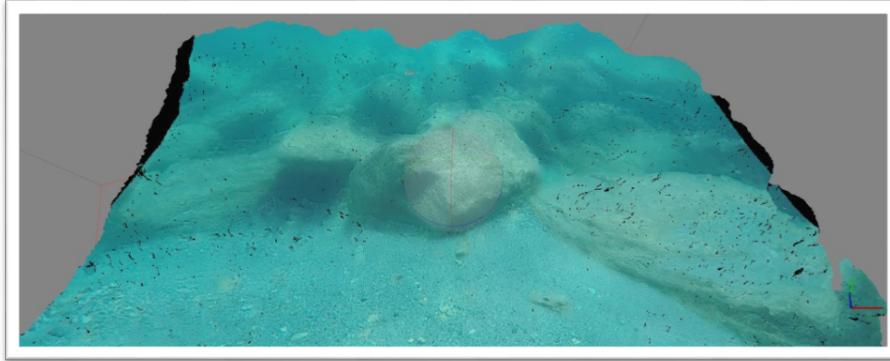
Il rilievo con il ROV è stato eseguito partendo da una profondità di 4 mt a ridosso della barriera emersa nel paraggio di Bocale. La procedura utilizzata per la ricostruzione del modello 3D (attraverso l'uso del software commerciale Agisoft Photoscan) è la stessa applicata nel paragrafo precedente, al netto del trattamento delle immagini (opportune procedure per il filtraggio e ottimizzazione).

Facendo riferimento ad una maglia di punti opportunamente individuati dal preventivo posizionamento di una griglia sul fondale (di cui è nota sia la distanza dalla barriera sia la profondità) e' stato possibile scalare il modello rendendolo conseguentemente fruibile in termini metrici. (Barrile et al. 2018 a,b) Dai F et al. 2014).

Per quanto riguarda il posizionamento del modello, si è proceduto collegando una boa ad ogni punto della griglia sistemata sul fondale e quindi rilevare le coordinate planimetriche della stessa attraverso GPS Leica GS08 plus, appoggiandosi alla linea di battigia e ai punti utilizzati per la georeferenziazione dell'ortofoto associando successivamente il valore di profondità misurato dalla lunghezza della fune necessaria a mantenere la boa in superficie.

*Figura 6 – Modello 3D del fondale a ridosso della barriera emersa*

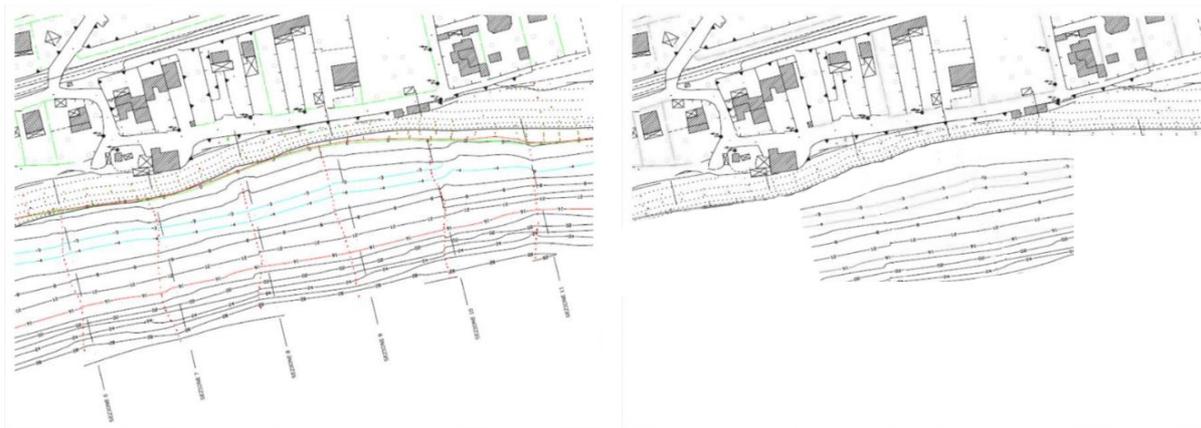
Valutata la attendibilità del modello 3D ottenuto (Bhatla et al. 2012) si è quindi proceduto alla determinazione "locale" della batimetria della zona oggetto di indagine (Figura 7b).

Al fine di valutare la qualità dei risultati ottenuti è stata realizzata una batimetria attraverso l'utilizzo di un ecoscandaglio Multibeam che, come noto, è una tecnologia che consente di avere una mappatura ad alta definizione del fondale marino grazie alla mole di dati che si riesce ad acquisire. Il fenomeno fisico su cui si concentra consiste in un sonar acustico che rileva l'eco di ritorno proveniente dal suono emesso dal trasduttore e riflesso dal fondo. Da ciò deriva che il rilievo risultante consiste in una striscia il cui asse continua a seguire la traccia della rotta dell'imbarcazione e che si sviluppa perpendicolarmente a tale asse per un'ampiezza che dipende dalla profondità del fondale e dall'apertura angolare su cui vengono emessi i beams. La frequenza con cui quest'ultimi sono emessi dipende dalle condizioni in cui si realizza il rilievo. In ogni istante il fascio emesso e rilevato dal trasduttore di un multibeam deve essere posizionato correttamente rispetto al sistema utilizzato per eseguire i rilievi. Per tale ragione si deve fare riferimento ad un sistema integrato composto da un sistema GPS RTK (che risulta essenziale per poter georeferire ogni singola distanza misurata dai beams di cui è composto il trasduttore), da un sistema di acquisizione ed elaborazione dei dati e strumentazioni ausiliarie (che hanno il compito di correggere il dato rilevato dall'ecoscandaglio tramite le informazioni riguardanti l'orientamento del fascio del multibeam, i movimenti del trasduttore dovuti al moto ondoso, al rollio ed al beccheggio dell'imbarcazione). I dati misurati dai singoli strumenti sono gestiti da un sistema di navigazione ed acquisizione che provvede ad associare ad ogni distanza misurata dal trasduttore una terna corretta di valori X, Y, e Z nel sistema di riferimento utilizzato. Il criterio di acquisizione dati multibeam si basa sulla copertura totale dell'area da indagare, copertura che è ottenuta tramite la definizione di una griglia a maglie quadrate avendo come base un certo numero di dati spaziali rilevati tramite GPS. Ogni volta che il sistema rileva un punto ricadente all'interno di questa cella, esegue la media di tutte le misure effettuate e fornisce la profondità media per quella specifica unità di superficie. Il risultato è riportato in figura 7°.

Figura 7 – a) Batimetria da ecoscandaglio- b) Batimetria da Modello 3D (sovrapposizione a cartografia delle isoipse)

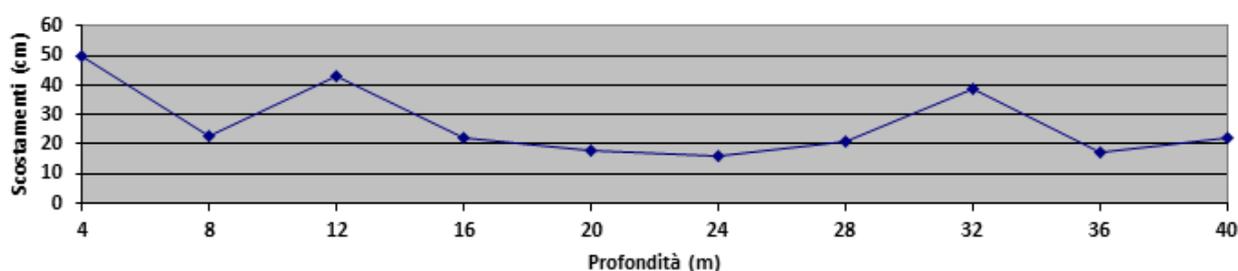
Figura 8 – Andamento delle differenze tra le quote misurate tra ecoscandaglio e modello 3D

Pur se con tutte le limitazioni del caso (essendo la sperimentazione della metodologia adottata solo nella fase iniziale) il confronto delle misure ottenute da modello 3D ROV e sistema Multibeam evidenzia (Figura 8) scostamenti medi dell'ordine dei 50 cm.
