Il rilievo tridimensionale del tratto urbano dell'Arno fiorentino

1. Il Piano di Monitoraggio del Fiume Arno

2. Il rilievo tridimensionale dell'alveo

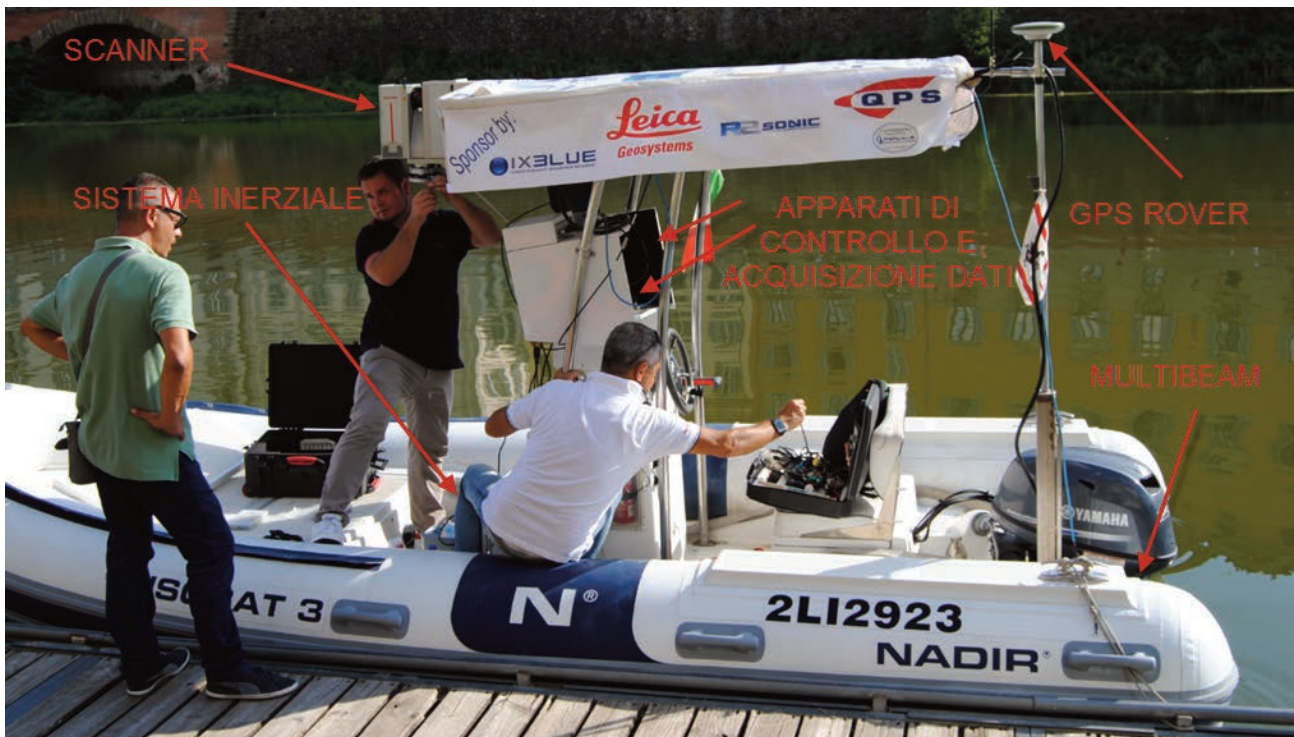
Figura 2 - Il natante e l'attrezzatura impiegata per il rilievo geomatico

- ∞ Sistema per rilievi batimetrici battello pneumatico Nadir G18 l.f.t. 5,30 m.
- ∞ Sistema Multi-beam R2SONIC 2024: frequenza selezionabile 200-400 Hz, raggio di azione 1-500 m
- ∞ Sistema Laser Scanner LEICA HDS7000, con risoluzione di 0.1 mm e velocità di scansione fino a 1016727 pt/s
- ∞ Sistema navigazione inerziale Orion INS per la compensazione delle oscillazioni durante la navigazione
- ∞ GPS Leica 1230
- ∞ Software di acquisizione dati Qinsy Survey.

Nella figura 2 si illustra Il natante e l'attrezzatura impiegata per il rilievo geomatico. Il rilievo è stato effettuato dalla società Oikos con le proprie attrezzature.

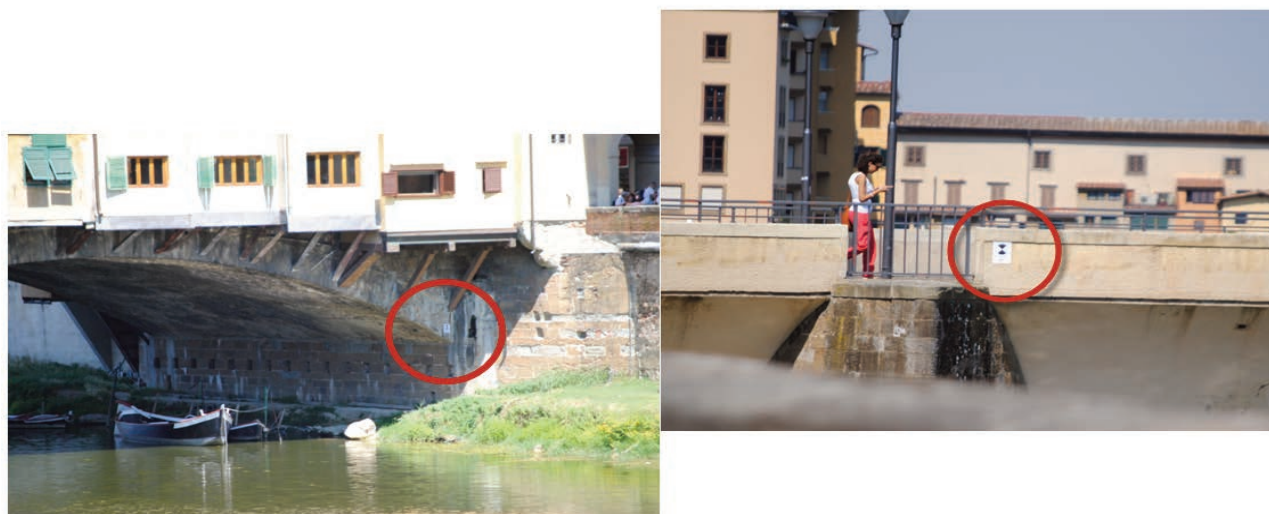
Figura 4 - Target plastificati posizionati sull'arcata di P.te Vecchio e sulla spalletta del P.te alle Grazie.

Per quantificare gli eventuali scostamenti dalla corretta posizione dei punti del rilievo tridimensionale, si sono materializzati e rilevati - con un sistema misto satellitare e topografico descritto come sopra - oltre 80 punti di controllo (GCP - Ground Control Point), composti da target in formato A4, plastificati e incollati con resine trasparenti e rimovibili in diverse posizioni lungo l'alveo del fiume (Figura 4), così che potessero essere rilevati e riconosciuti all'interno delle nuvole di punti. La precisione nella determinazione della posizione dei centri dei target è stata spinta al cm in coordinate Est e Ovest e a pochi mm per le quote.

In questo modo si ha la possibilità di verificare le entità degli scostamenti delle nuvole di punti dai punti di controllo, così da poter poi "ricondizionare" dette nuvole con spostamenti calcolati punto per punto in modo da "rispettare" i vincoli

costituiti dalla coincidenza dei centri dei target riconosciuti con i corrispondenti centri rilevati per via topografica.

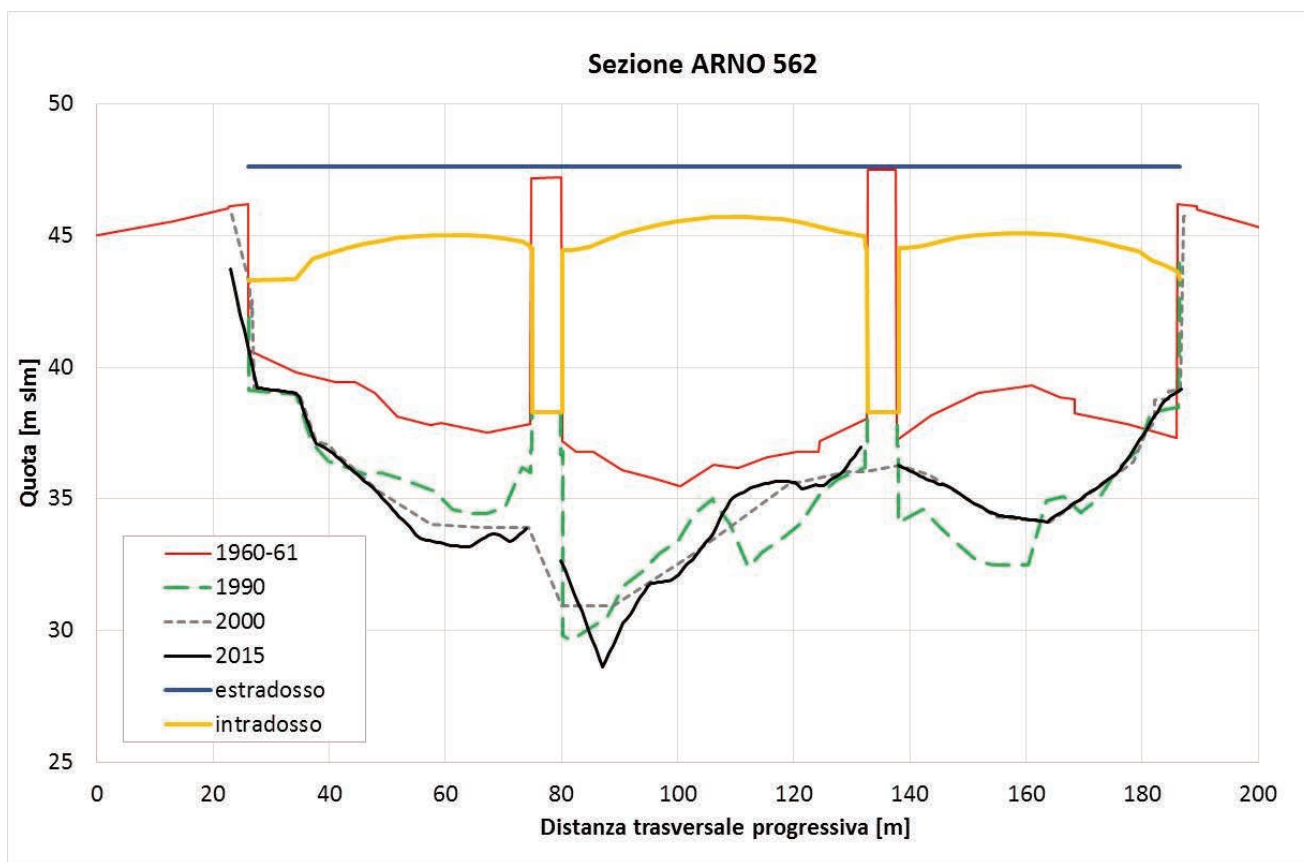
Figura 7 – Confronto dei rilievi nella sezione trasversale ARNO 562.

I confronti tra i vari rilievi sono illustrati in Figura 7 per la sezione del Ponte Vespucci AR 562, ubicata alla distanza progressiva dalla foce di 106.25 km.

Si può osservare che condizioni di elevata erosione localizzata in prossimità della pila sinistra del ponte Vespucci erano presenti già nel rilievo del 1990, che presenta quote del fondo più basse in tutta la sezione rispetto al rilievo del 1960. Nel rilievo del 2000 si evidenzia una rinnovata tendenza al deposito nella parte destra della sezione, mentre permangono condizioni di erosione alla pila sinistra. Tuttavia la gravità dei fenomeni erosivi non può essere colta appieno utilizzando la metodologia tradizionale delle sezioni topografiche che forniscono informazioni esclusivamente lungo un allineamento prefissato. Infatti, grazie al rilievo tridimensionale adottato nel monitoraggio dell'alveo, si è potuto evidenziare il fenomeno di scalzamento alla base della pila sinistra del Ponte Vespucci che ha interessato i pali di fondazione per una profondità di circa 4 metri (Figura 8). Nella stessa figura l'immagine degli interventi di consolidamento in corso nell'estate 2019.
