Modellare la conoscenza della vulnerabilità sismica delle chiese in muratura storica con tecnologie 3D speditive

E. Fillia¹, G. Sammartano^{1,2}, C. Tocci¹, A. Spanò^{1,2}

Il caso oggetto di studio è la chiesa di Sant'Andrea a Campi, frazione di Norcia, in provincia di Perugia [3]. Si tratta di una struttura in muratura di medie dimensioni

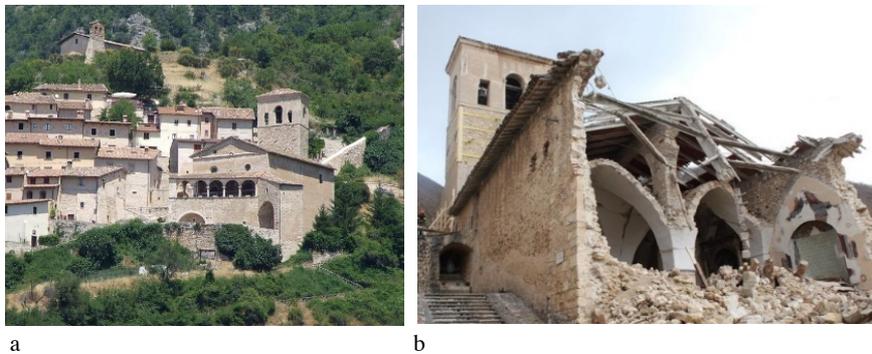
Fig. 1. a) La chiesa di Sant'Andrea, con la sua torre campanaria ed il portico, precedentemente al sisma del 2016. **b)** La chiesa in seguito ai crolli legati al sisma del 2016.

Il centro storico di Campi, che ospita la chiesa di Sant'Andrea oggi parzialmente crollata, è arroccato su un pendio con conformazione urbana tipica dei Castelli di pendio, circondato da mura. (Figura 1)

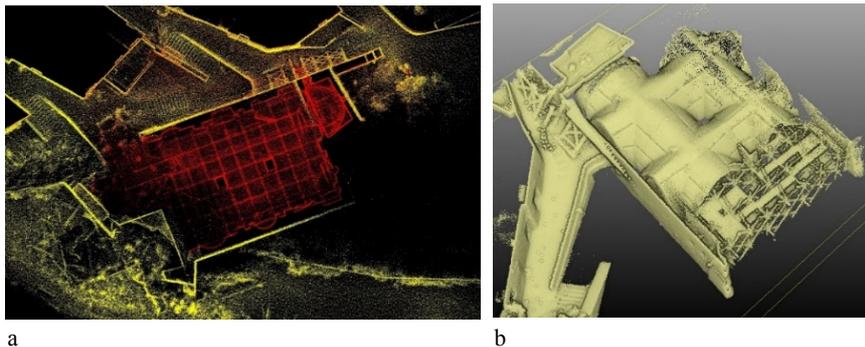
Fig.2. a) Operazione di *merge* delle due nuvole di punti acquisite da laser scanner mobile tramite il software GeoSLAM Hub. In giallo la prima, esterna. In rosso la seconda, interna.
b) Primo risultato dell'unione delle due nuvole acquisite con laser scanner mobile.

SLAM che può essere soggetto a deriva. (Figura 2) Le nuvole integrate, valutate e validate tramite la nuvola TLS che costituisce il *ground truth*, hanno fornito una precisione centimetrica in linea con gli scopi e risultati attesi. (Figura 3,4).

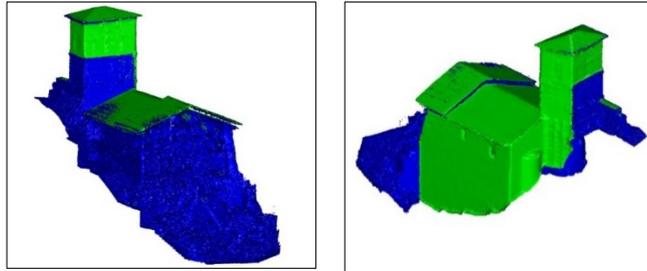
Fig.3. Integrazione della nuvola di punti da laser scanner mobile (in blu) con la nuvola di punti da fotogrammetria UAV (in verde).

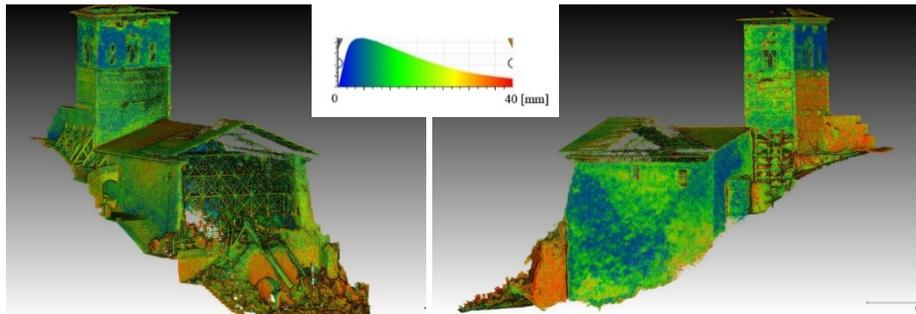
Fig.4. Confronto fra la nuvola di punti integrata, acquisita con le tecniche di rilievo speditivo UAV e SLAM-based con nuvola TLS. La scala dei colori rappresenta la distanza tra i punti delle due nuvole, da un minimo di 0 mm in blu ad un massimo di 40 mm in rosso, raggiunti raramente.

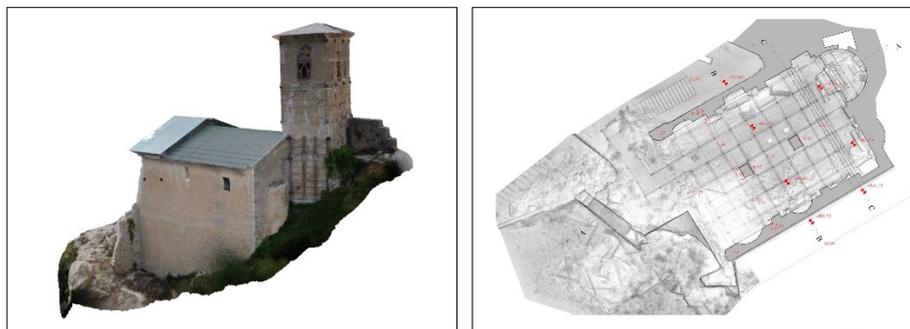
Fig. 5. a) Mesh texturizzata b) Pianta dell'aula della chiesa

- Ortofoto ed elaborazioni bidimensionali (Figura 5b) nella forma di sezioni e prospetti in scala dove i dati geometrici e radiometrici risultano armonizzati e controllati metricamente.

- *Mesh* texturizzata: la trasformazione della nuvola di punti in superfici triangolate genera una mesh poligonale, formata da vertici, che individuano spigoli e facce. Inoltre, alle superfici esterne può essere applicata la *texture* derivata dai fotogrammi ri-proiettati con controllo metrico; il risultato è un modello 3D navigabile per analisi del manufatto da parte di esperti della conservazione. (Figura 5a)

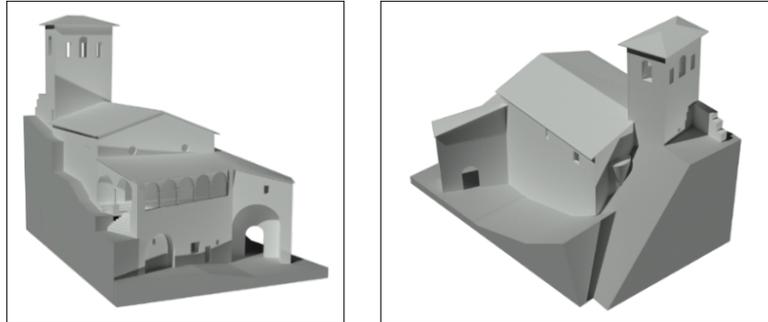
Fig. 6. Modello volumetrico della chiesa di Sant'Andrea

Per l'analisi dei macroelementi e dei relativi meccanismi di danno è molto importante tradurre la visualizzazione dei soli dati geometrici spaziali, equivocabili nel loro rapporto di connessione, in elementi volumetrici che rappresentano le parti del sistema architettonico che si comportano in modo unitario quando sollecitate dal sisma (facciata, pareti laterali, volte ecc.). Questa operazione avviene attraverso una rappresentazione concettuale del reale, estraendo i profili delle volumetrie da modellare attraverso una sistematica riduzione delle informazioni geometriche. (Figura 6)

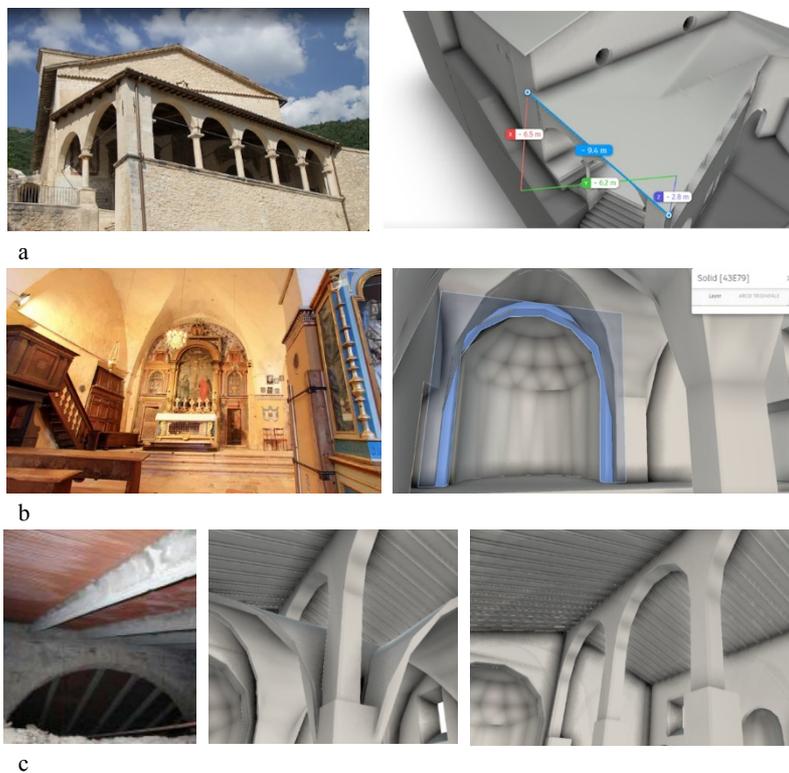
Fig. 7. Alcuni esempi di operazioni effettuabili sul modello condiviso su Autodesk Viewer. **a)** Misurare degli elementi, **b)** individuare degli elementi e visualizzazione delle proprietà come il macroelemento di appartenenza, **c)** occultare alcuni elementi, ad esempio porzioni di volta.

Gli elementi sono stati successivamente aggregati in diversi *layer* per la suddivisione in macroelementi. Il modello può essere condiviso su Autodesk Viewer, un visualizzatore online che consente di effettuare diverse operazioni come la navigazione nello spazio 3D, la creazione di sezioni orizzontali e verticali, la misura gli elementi, la navigazione in modalità passeggiata nonché la selezione gli elementi per visualizzarne le proprietà, quali il macroelemento di appartenenza oppure ancora è nascondere alcuni elementi/macroelementi per comprendere meglio il rapporto spaziale tra di essi. (Figura 7).

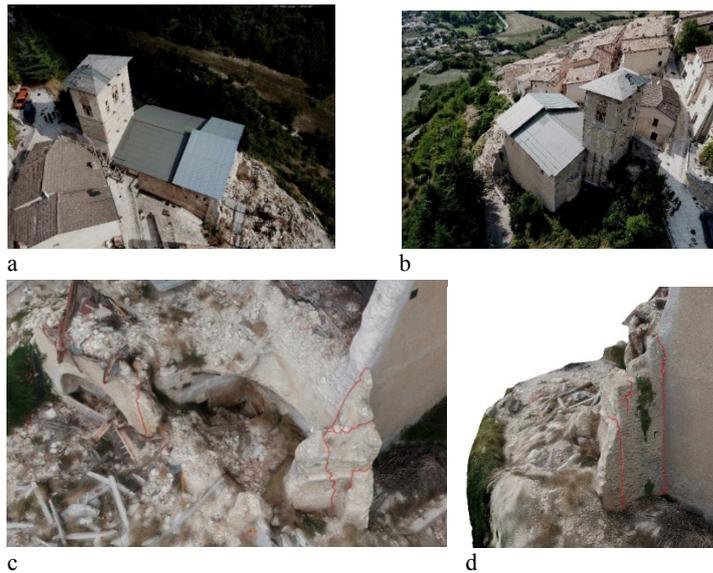
Fig. 8 a, b) La chiesa di Sant'Andrea dopo le scosse sismiche del 2016, in fotografie scattate da drone durante rilievo fotogrammetrico. c, d) Mappatura delle fessurazioni e riconoscimento delle diverse porzioni di muratura non ammassate o separate dalle fessurazioni

La chiesa di Sant'Andrea presenta i danni maggiori nella porzione anteriore, a causa del crollo totale della facciata e del portico (Figura 8a,b), che suggerisce immediatamente come il manufatto abbia ricevuto una sollecitazione longitudinale. Questa ipotesi è consolidata dall'analisi delle fessurazioni presenti sulle pareti laterali dell'aula e del campanile. Le indagini sui crolli dovuti al secondo evento sismico del 30/10/2016 (facciata, la prima campata di volte, portico e la porta cittadina addossata al fianco della chiesa) sono state condotte con l'ausilio della *mesh* texturizzata.

Questa modalità di lettura, attraverso un modello navigabile, ha permesso l'ispezione della porzione danneggiata da diversi punti di vista. (Figura 8 c,d)

Quello che emerge è una sostanziale mancanza di collegamenti tra la porta cittadina, il corpo della chiesa e il muro di sostegno delle colonne che è addossato ad un altro muro, forse di epoca precedente (figura 8c,d). La solidità del sistema architettonico è compromessa in modo particolare dal rischio di ribaltamento del muro su cui poggiano

le colonne che sostengono il tetto del portico, costituito da due parti non collegate tra loro. Le travi IPE ancorate al muro della facciata e introdotte in un recente restauro, hanno aggravando un quadro critico che, esposto all'azione sismica che ha colpito l'edificio in senso longitudinale, ha determinato il ribaltamento della facciata della chiesa. La muratura di facciata, con il suo ribaltamento ha trascinato con sé nel crollo l'ultima campata degli archi a sostegno del colmo con conseguente crollo delle ultime travi di calcestruzzo precompresso del tetto che hanno sfondato l'ultima campata di volte. Sul retro della chiesa (a nord-ovest) la sollecitazione longitudinale ha determinato pochi danni poiché l'aula e l'abside maggiore sono parzialmente contro-terra. L'ausilio del modello 3D ha consentito lo studio della composizione architettonica di questa porzione della chiesa attraverso alcune sezioni della nuvola di punti.

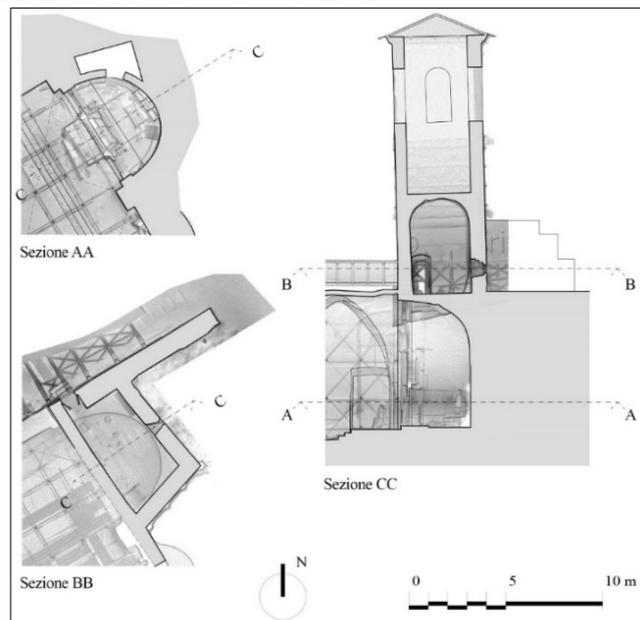
Fig. 9. Rappresentazione bidimensionale della torre generata dalle sezioni della nuvola di punti

Dalle elaborazioni bidimensionali (Figura 9) si evince che la torre poggia a terra in corrispondenza dell'abside e la parete sud-ovest scarica il suo peso sull'arco trionfale. L'arco risulta in buone condizioni, non sono presenti meccanismi di danno, anche in considerazione dei vincoli laterali molto solidi: verso nord contro terra, verso sud contro un pannello murario in buone condizioni.

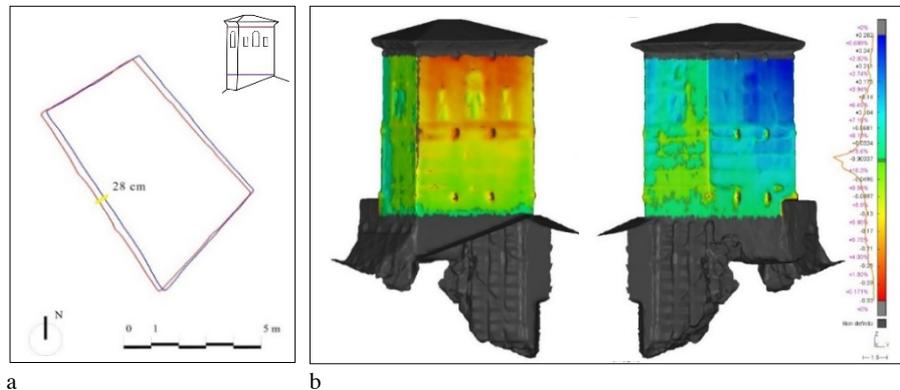
Fig. 10 a) Analisi del fuori-piombo della torre campanaria. Profilo della *mesh* alla base (blu) e profilo della *mesh* alla sommità della torre (rosso). **b)** Misura della distanza tra la *mesh* della torre e il profilo alla base estruso lungo la verticale.

La torre campanaria presenta però un'inclinazione verso sud-ovest ed un fuori piombo corrispondente a circa 28 cm rispetto alla base. E' possibile effettuare un'ulteriore analisi per una documentazione più accurata di questo fenomeno attraverso la misura della distanza tra la *mesh* della torre e una superficie estrusa dal profilo alla base lungo la verticale. (Figura 10) Questo quadro non è risultato compromettente in occasione degli eventi sismici del 2016 in considerazione dell'ottima compattezza del campanile, che favorisce un comportamento scatolare.

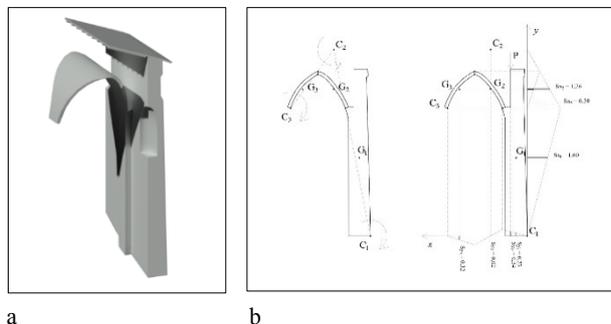
Fig.11 a) Analisi statica della parete laterale sud; modello 3D estrapolato dal modello volumetrico semplificato, **b)** analisi delle condizioni di equilibrio per il calcolo del coefficiente sismico.

Il modello 3D consente inoltre di effettuare, sui macroelementi più vulnerabili, analisi più approfondite, verificando le condizioni di equilibrio e determinando il coefficiente sismico utile per la determinazione dell'accelerazione di picco al suolo per la quale si verifica il ribaltamento. Sono state realizzate due analisi, una per la verifica della parete laterale sud e una per la torre campanaria, fornendo i seguenti risultati:

- Verifica al ribaltamento della parete laterale sud: $a = 0,296 \text{ g} < 0,444 \text{ g}$
- Verifica al ribaltamento della torre campanaria: $a = 0,632 \text{ g} > 0,444 \text{ g}$

Conoscendo l'accelerazione di picco al suolo attesa ($a = 0,444 \text{ g}$) le verifiche relative alla parete laterale sud non risultano superate.
