Utilizzo integrato di misure GPS in continuo e rilievi laser scanner per il controllo del fenomeno di crollo di Le Ayas (Bardonecchia - Torino)

Giorgio LOLLINO, Marco BALDO, Daniele GIORDAN, Franco GODONE

CNR – IRPI Strada delle Cacce, 73 – 10135 – Torino; E-Mail: Giorgio.lollino@irpi.cnr.it

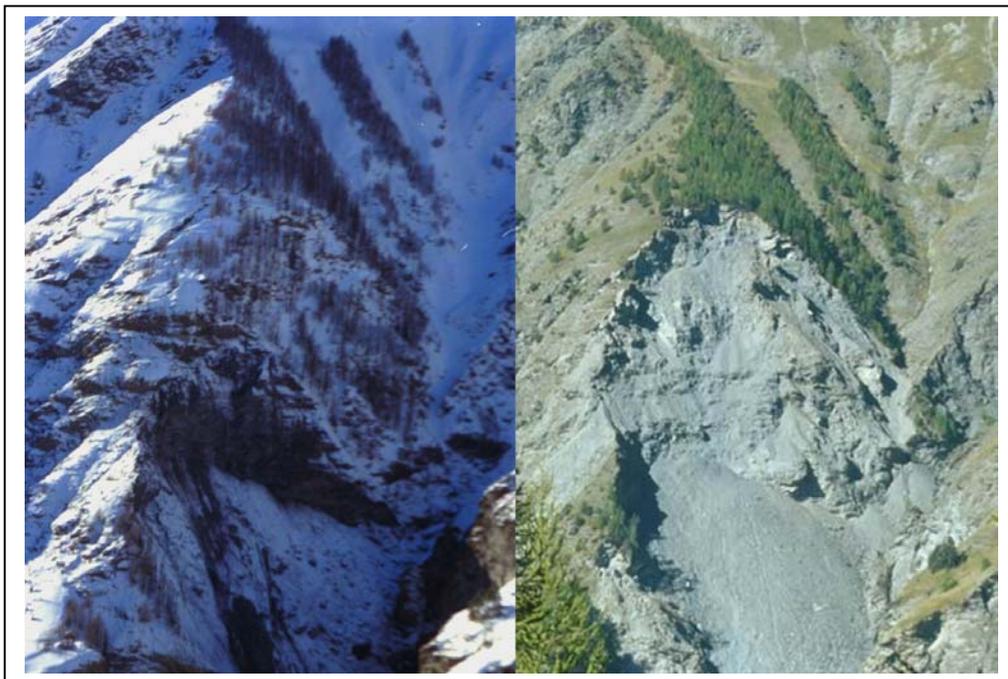
Fig. 1 - Confronto fotografico tra la situazione del gennaio 2001 e del 2004.

In destra idrografica della valle di Rochemolles (Comune di Bardonecchia - TO) si attivò, nel gennaio 2001, un fenomeno di crollo del substrato roccioso (figura 1). Il CNR IRPI fu incaricato dal comune di Bardonecchia di eseguire un primo sopralluogo e di progettare un sistema di monitoraggio del fenomeno franoso. Data l'elevata difficoltà di accessibilità del sito, raggiungibile quasi esclusivamente in elicottero, si decise di progettare un sistema di monitoraggio sperimentale automatizzato. Per valutare l'evoluzione del fenomeno fu deciso di utilizzare un sistema di monitoraggio composito che prevedesse l'utilizzo integrato di una rete GPS fissa e di rilevamenti LIDAR effettuati a cadenza regolare. La scelta di utilizzare GPS fissi è legata alla notevole distanza tra il fondovalle e il fronte della zona instabile (più di 900 metri) che non permetteva l'utilizzo di altre strumentazioni di tipo topografico convenzionale.

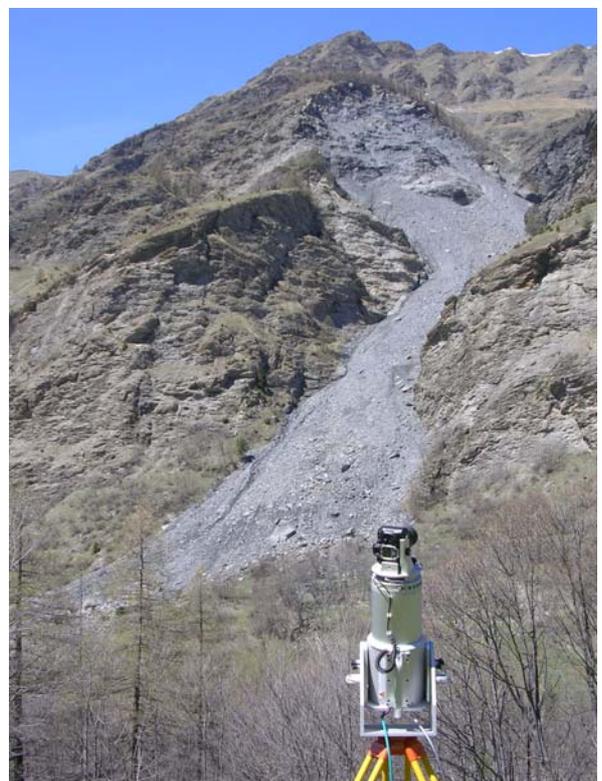
Fig. 2 - Vista del fenomeno di crollo di Le Ayas (giugno 2005): il deposito ha progressivamente colmato il rio Chanteral e sta invadendo anche la zona di conoide.

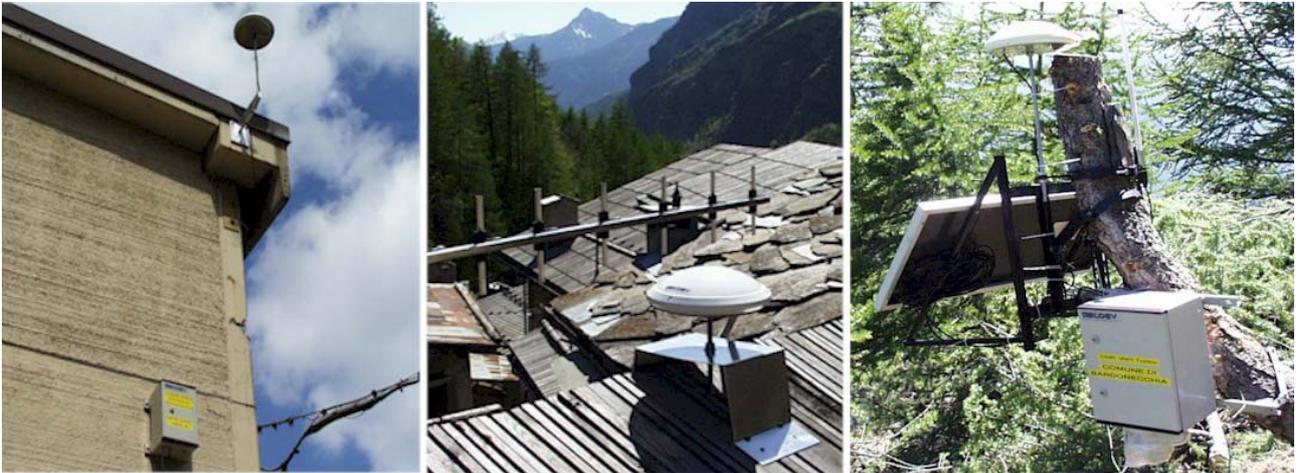
Fig. 3: Sensori di riferimento **A** (Bardonecchia); **B** (Rochemolles); **C** (Rover su frana)

La rete GPS fissa è costituita da tre apparati operanti in singola frequenza ingegnerizzati in box a tenuta stagna, corredati di modem GSM per la trasmissione dei dati, per la ricezione dei parametri di acquisizione delle sessioni statiche ed alimentati da pannelli solari che ne assicurano il funzionamento in piena autonomia.

La rete è costituita da due sensori di riferimento, collocati in area stabile e da un sensore installato su corpo frana.

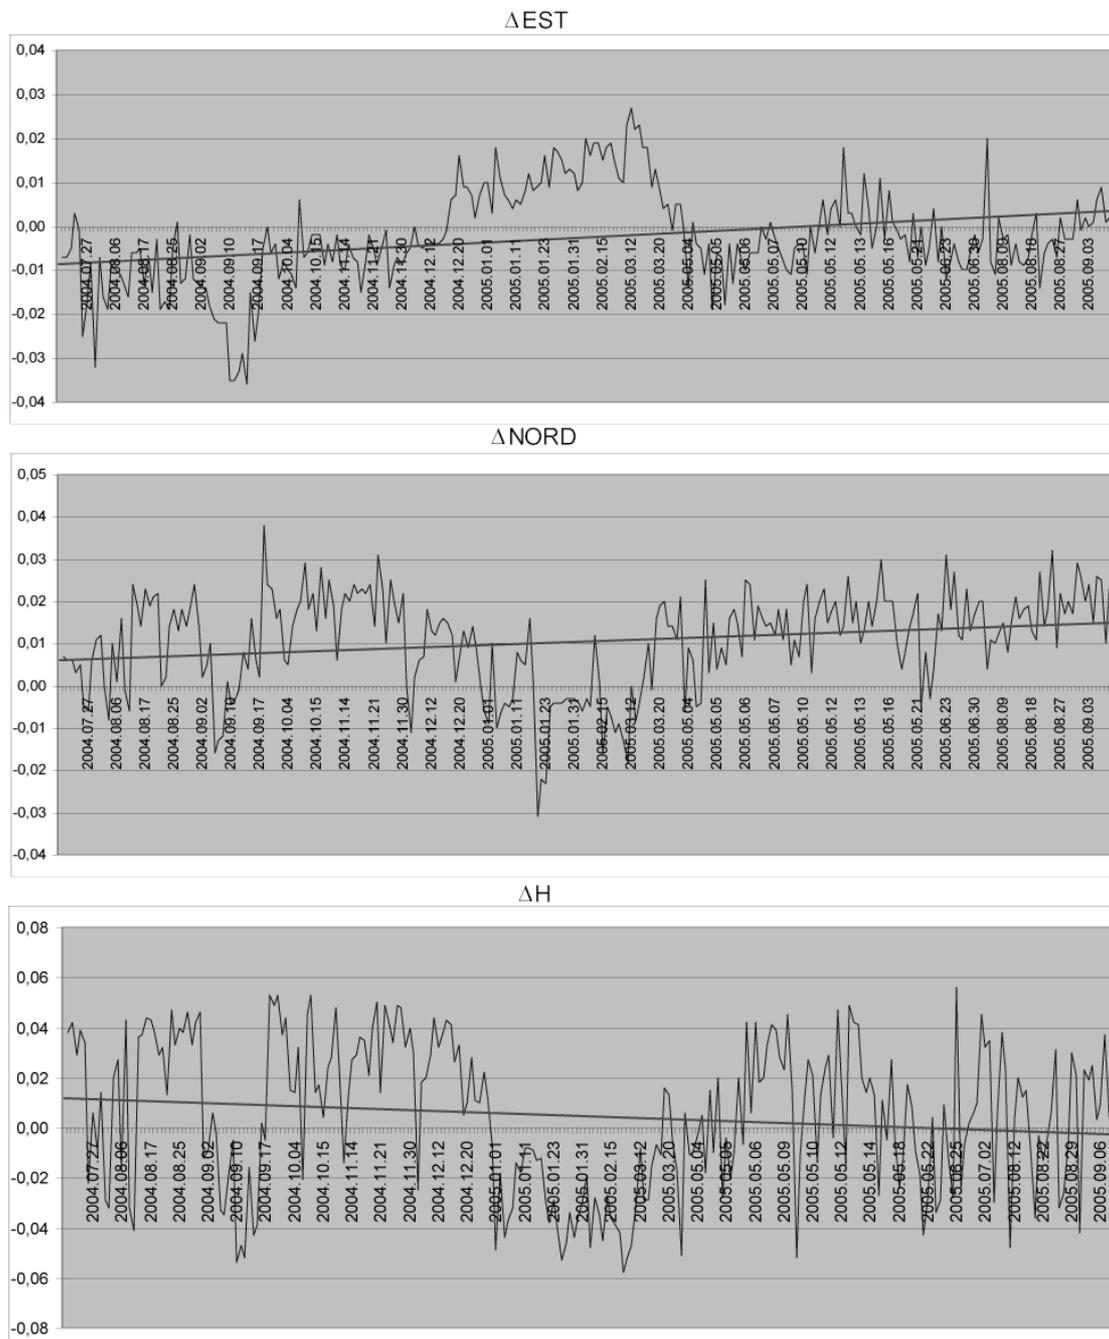
Fig 4: Grafico illustrante le componenti spaziali E,N,H e retta di regressione lineare

I dati analizzati, a partire dal 10 luglio 2004 fino ad oggi, non evidenziano significativi movimenti nelle tre componenti E,N,H. Le oscillazioni riscontrate sui vettori di spostamento di ciascuna acquisizione sono imputabili principalmente alle relazioni esistenti tra il numero di satelliti visibili (mediamente 5), alle loro geometrie con i relativi indici DOP (*Dilution of precision*), ed al raggiungimento di soluzioni affidabili, riscontrate solamente nel caso di geometria di compensazione a partire da tutti e due i vertici di riferimento. Le osservazioni, sono infatti state
