# TECNICHE INNOVATIVE PER IL RILIEVO MULTISPETTRALE DI AFFRESCHI MURALI

Enrico BORGOGNO MONDINO, Mauro GRUA, Andrea LINGUA, Fabio GIULIO TONOLO

Politecnico di Torino - Dipartimento di Ingegneria del Territorio, dell' Ambiente e delle Geotecnologie  
Corso Duca degli Abruzzi, 24 - 10129 Torino  
Tel.:011/564.7700 (7687) Fax: 011/564.7699  
e-mail: *enrico.borgono@polito.it, andrea.lingua@polito.it; fabio.giuliotonolo@polito.it*

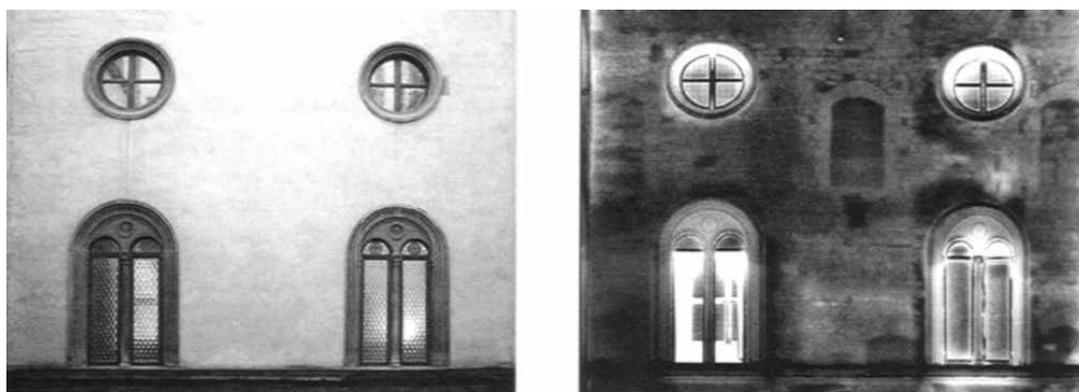
*Figura n. 1 – Un esempio di acquisizione termografica (fonte Calvi et al., 2005)*

2. la ricerca di eventuali anomalie nella distribuzione della temperatura superficiale (differenze di materiali, presenza di umidità, ecc.). In figura n. 1 è possibile osservare un esempio di immagine termografica (destra) e visibile (sinistra) che permette di evidenziare la tessitura della muratura restando una parete intonacata (fonte Calvi et al., 2005);

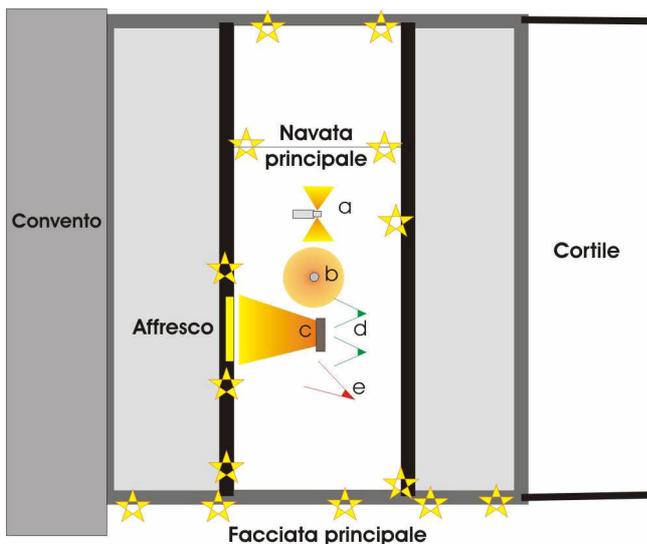
Figura 4 – Lo schema delle acquisizioni:  
 (a,b,f,g) scansioni laser RIEGL,  
 (c) scansione laser MENSI,  
 (d, h) prese fotogrammetriche (verde),  
 (e, i) acquisizioni termografiche (rosso)

nella navata centrale. I dati metrici e multispettrali sono stati acquisiti seguendo gli standard ormai consolidati inerenti i rilievo fotogrammetrici e laser scanner, secondo lo schema di figura n. 4.

In particolare, sono state effettuate le seguenti operazioni:

- posizionamento di un’insieme di marker catarifrangenti sulla superficie della facciata e all’interno della navata centrale e loro misurazione mediante stazione totale Topcon GPT 8001;

- una strisciata composta da 5 fotogrammi della facciata e un modello fotogrammetrico dell’affresco lungo la navata centrale, acquisiti mediante camera digitale ad alta risoluzione Kodak DCS Pro 600 con obiettivo grandangolare ( $f=24$  mm);

- 2 scansioni laser sulla facciata (una da sinistra e una da destra a causa di alcuni ostacoli presenti nella zona antistante) e 2 scansioni dell’interno della chiesa (una a giro d’orizzonte con asse dello strumento verticale e una con asse orizzontale per descrivere la parte alta delle murature e la copertura) acquisite mediante strumento RIEGL LMS-420;

- varie immagine termografiche acquisite mediante la camera termica NEC Thermo Tracer TH9100MV/WV di cui 3 concentrate sulla superficie dell’affresco (alta, media e bassa) e 4 inerenti la facciata principale; le termografie dell’affresco sono state acquisite in modalità particolari in quanto interne all’edificio: è stata innanzitutto acquisita

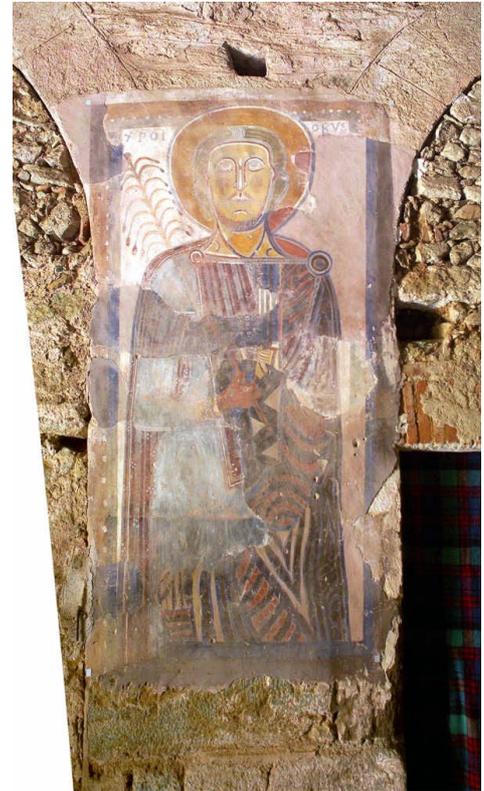
*Figura n. 5 – L'ortofoto dell'affresco*

Le scansioni laser sono state collegate in un'unica nuvola di punti orientata rispetto al sistema di riferimento di rilievo, definito mediante le misurazioni effettuate con la stazione totale. Una porzione di questa nuvola di punti è stata estratta in corrispondenza della superficie dell'affresco ed orientata in un sistema fotogrammetrico locale, in modo da derivarne un DEM (Digital Elevation Model) con dimensione della maglia di 1 cm, coerente con le prese fotogrammetriche. Il modello fotogrammetrico è stato orientato mediante i punti d'appoggio rilevati con stazione totale utilizzando il software GeoIn con cui è stata prodotta l'ortofoto (figura n. 5).

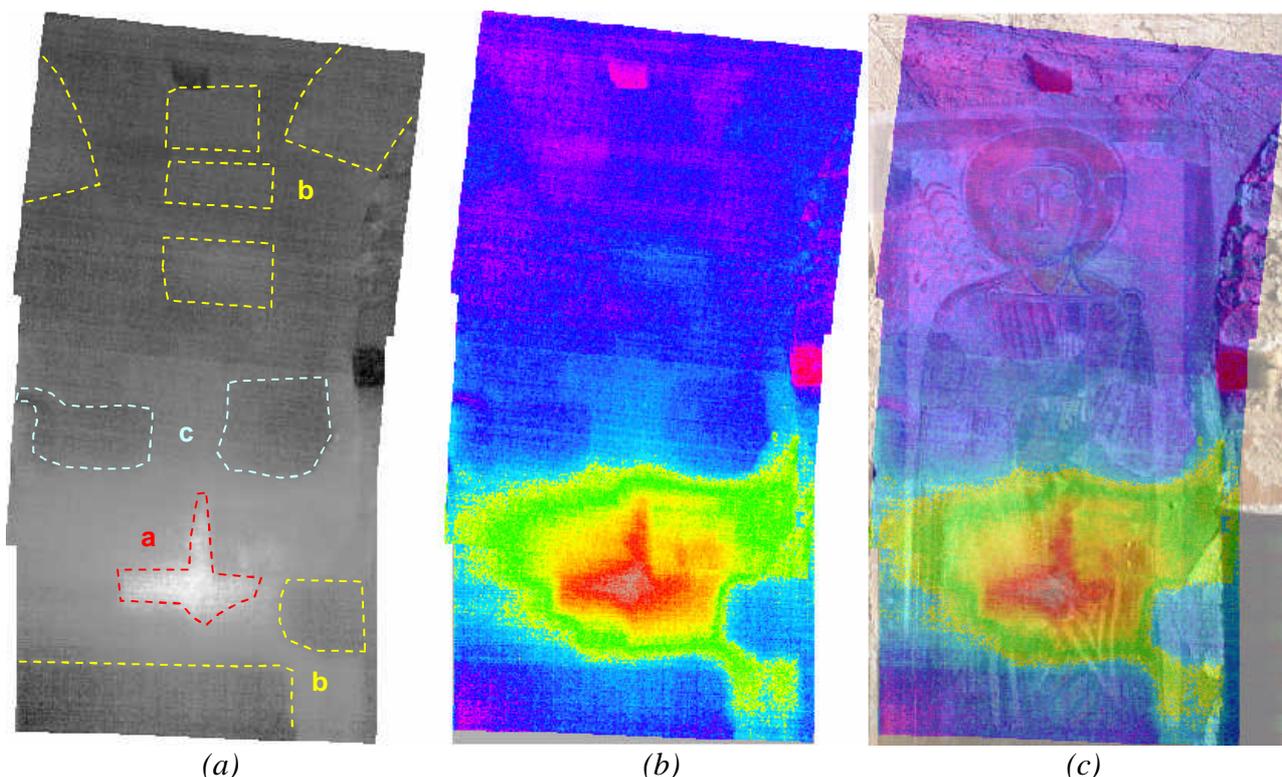
Figura 6 – Mosaicatura delle immagini termiche dell'affresco in toni di grigio (a), density slicing (b) e sovrapposizione con l'ortofoto (c)

In seguito alle elaborazioni descritte, le varie immagini termiche sono ora sovrapponibili all'ortofoto nel visibile e permettono pertanto una corretta analisi tematica (figura n. 6a). Le termografie in situazioni stazionarie non hanno fornito dati apprezzabili. In particolare vista la sostanziale uniformità della temperatura della superficie non è stato possibile leggere alcuna informazione utile alle analisi. Le immagini acquisite durante il transitorio di raffreddamento hanno invece evidenziato alcune informazioni interessanti. Tra le varie immagini sono state scelte quelle in cui le varie anomalie riscontrate erano più visibili (maggior gradiente termico). In figura 6b, è visibile la mosaicatura delle 3 prese termiche più significative e la sovrapposizione con il raddrizzamento che permette di fondere l'informazione visibile con quella termica.

Si notino tre caratteristiche dell'oggetto che possono essere dedotte anche da un occhio non esperto:

- a. nella parte bassa dell'affresco è presente una chiara anomalia termica in una posizione che non combacia con nessuna evidenza visibile; essa denuncia una presenza di materiale avente

- una capacità termica maggiore rispetto ai materiali vicini (forse presenza di sali o umidità) corrispondente ad una zona di distacco dell'intonaco dalla muratura retrostante lungo un'incrocio tra le pietre di base;
- sia nella parte bassa che nella parte alta dell'affresco si legge la tessitura muraria retrostante l'affresco formata con pietre di diverso materiale (vedi facciata): si possono anche leggere i due archi laterali che terminano sotto l'affresco;
  - nella zona centrale si notano invece due zone visibili anche dall'immagine RGB raddrizzata che corrispondono a porzioni di affresco forse ricostruite o restaurate.
