Un rilievo sul David di Michelangelo attraverso immagini storiche

Fastellini G. (*), Grassi S. (*), Marrucci M. (*), Radicioni F. (*)

*DICA - Dipartimento di Ingegneria Civile ed Ambientale - Università di Perugia - Laboratorio di Topografia e Fotogrammetria - Via Duranti 93, 06125 PERUGIA tel. 075.5853765; e-mail: topos@unipg.it

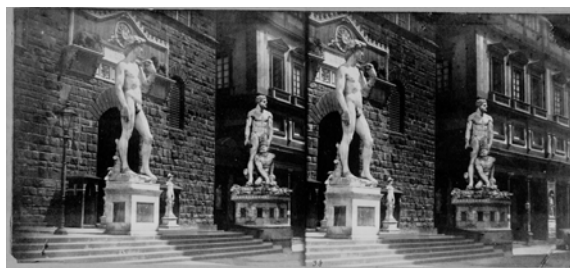
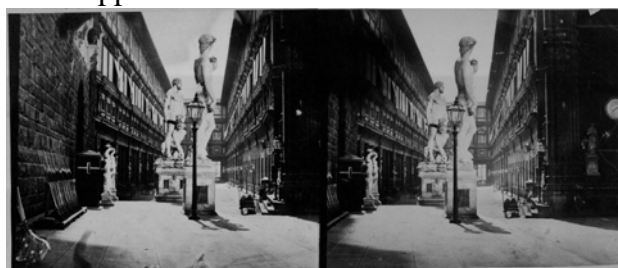
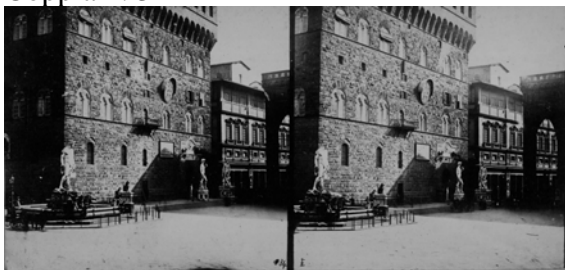
Figura 1 - Coppie stereoscopiche analizzate e loro collocazione cronologica (Archivio Giorgio Hautmann)

A. Hautmann impiegò diversi tipi di obiettivi. Infatti si può ipotizzare che abbia usato, per realizzare la maggior parte delle prese stereoscopiche, una macchina fotografica con un solo obiettivo spostabile lateralmente su un binario ed un altro apparecchio a due obiettivi. Egli adottò schemi di presa stereoscopici con basi di presa molto corte, tali da consentire la visione tridimensionale dell’oggetto fotografato, ma non adatte per un impiego metrico delle singole coppie, definite appunto pseudo-stereoscopiche a causa dei ridotti angoli di convergenza dei raggi proiettivi omologhi. La formazione artistica di Anton Hautmann è un fattore rilevante nella comprensione della qualità for-

male e della tecnica della sua opera fotografica, in particolare, la sensibilità di scultore trasparente quando ritrae le statue, come il David di Michelangelo. Dedica infatti molte prese al soggetto da diverse angolazioni, in modo da descrivere tutte le caratteristiche della statua, cercando di trasmettere la plasticità e lasciando un patrimonio fotografico che ha permesso di ricostruire un modello discreto, virtuale e tridimensionale della scultura.

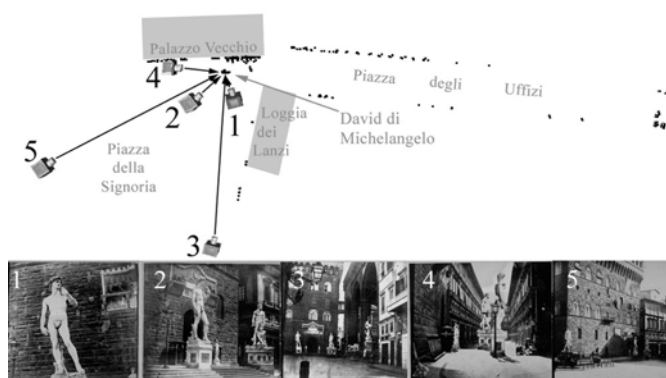
Tabella 1 - Risultati della calibrazione delle immagini di A. Hautmann e Figura 2 - Posizione dei centri di presa, determinata nel processo di calibrazione. I punti d'appoggio sono indicati in nero.

Le coordinate dei punti d'appoggio impiegati nelle successive fasi (accuratezza media pari a $1.5 \div 2$ cm – il piano di riferimento xy è stato assunto parallelo alla facciata di Palazzo Vecchio) derivano da misure topografiche classiche con il metodo dell'intersezione semplice in avanti di punti naturali distribuiti in tutto lo spazio circostante la statua: lungo la Loggia dei Lanzi, lungo gli edifici prospicienti la Piazza degli Uffizi e soprattutto sulla facciata di Palazzo Vecchio, posta proprio dietro il David. Si è quindi proceduto alla calibrazione di ogni singolo fotogramma inserendo come unici dati di partenza le dimensioni del fotogramma e le coordinate dei punti d'appoggio determinate nel

rilievo topografico. Per questa fase e nella successiva costruzione del modello fotogrammetrico è stato utilizzato il software “Photomodeler” Vers. 5.0 della Eos System Inc. La procedura di calibrazione eseguita ha fornito i parametri di orientamento interno (coordinate del punto principale e lunghezza focale) ed esterno (coordinate del centro di presa e i valori di assetto della camera) di ogni fotogramma (*tabella 1 e figura 2*). I dati ottenuti confermano che le basi di presa delle singole coppie sono molto corte rispetto alla distanza camera-oggetto e, quindi, non idonee per l’uso di tecniche fotogrammetriche tradizionali. Per la costruzione del modello tridimensionale è indispensabile dunque adottare metodi non convenzionali, che permettono l’uso contemporaneo di fotogrammi appartenenti a diverse coppie, così da avere angoli di convergenza dei raggi proiettivi fino a 80°. I valori trovati per le lunghezze focali aiutano l’analisi sulle varie camere fotografiche usate da A. Hautmann.
