RILIEVO INTEGRATO PER RICOSTRUZIONE 3D E ANALISI SPEDITIVA DEGLI AFFRESCHI - CRISTO LA SELVA

Domenica COSTANTINO, Maria Giuseppa ANGELINI, Giovanni CAPRINO

DIASS - Technical University of Bari; Viale del Turismo, 8 – 74100 Taranto (Italy); phone: +39 99 4733215, d.costantino@poliba.it

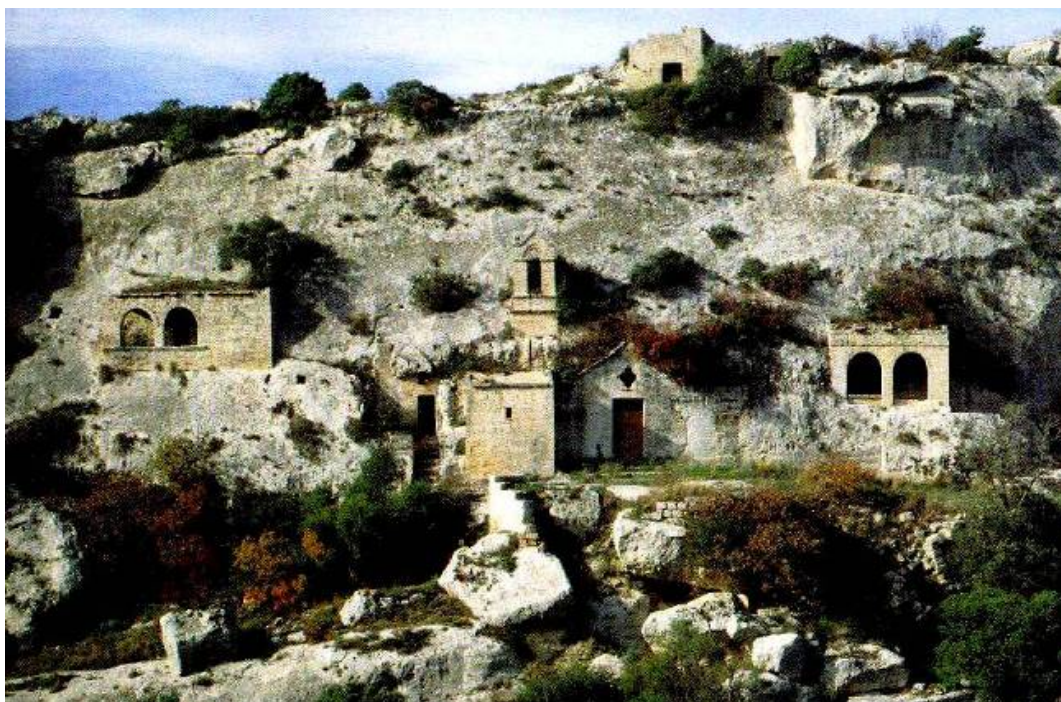
Figura 1 - Vista della chiesa Cristo la Selva

La chiesa si presenta con una facciata in muratura di stile romanico affiancata da due loggiati (fig. 1) dell'annesso cenobio ed impreziosita da un piccolo ed armonico campanile.

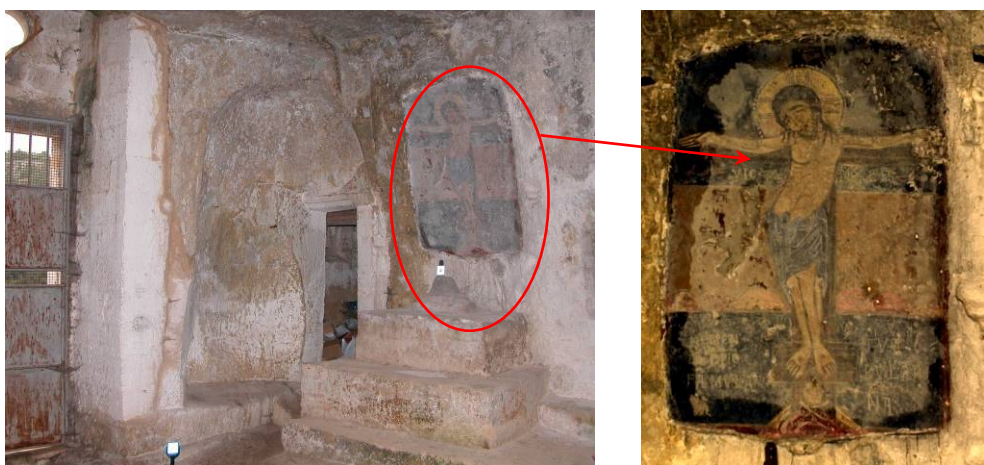
Figura 3 - Affresco raffigurante la crocifissione

Entrando subito a sinistra salendo due gradini, una porticina sor-montata da una cornice immette nell'attuale sacrestia al cui fianco ritroviamo l'altare sovrastato da una crocifissione datata 1661 (fig. 3)

Il dipinto di Cristo la Selva è stato presumibilmente eseguito a fresco su un intonaco sottile (di differente spessore vista l'irregolarità della superficie rocciosa), composto di "tutina" e calce, a diretto contatto (cioè senza arriccio) con la roccia "tufacea" nella quale sono scavate le cripte.

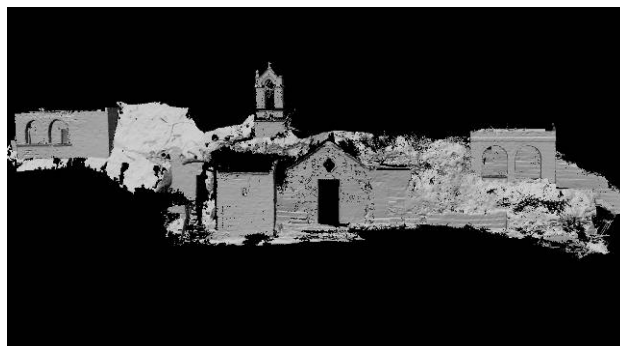
Figura 5 - Restituzioni della chiesa

L'elaborazione dei dati laser è stata condotta attraverso il sw PolyWorks, realizzando sia la ricostruzione tridimensionale del sito che l'estrazione di una serie di informazioni architettoniche. Tale risultato ha consentito di rappresentare metricamente un sito di natura complessa difficilmente rilevabile nella sua totalità attraverso altre tecniche.
