IL RILIEVO DIGITALE DELLA CHIESA DI SAN NICOLA DI MESOPOTAMIA IN SARANDA - ALBANIA

Marina ZONNO

(*) ITC, Construction Technologies Institute, National Research Council, Strada Crocifisso 2/B,
70126 Bari, Italy, (marina.zonno@itc.cnr.it)

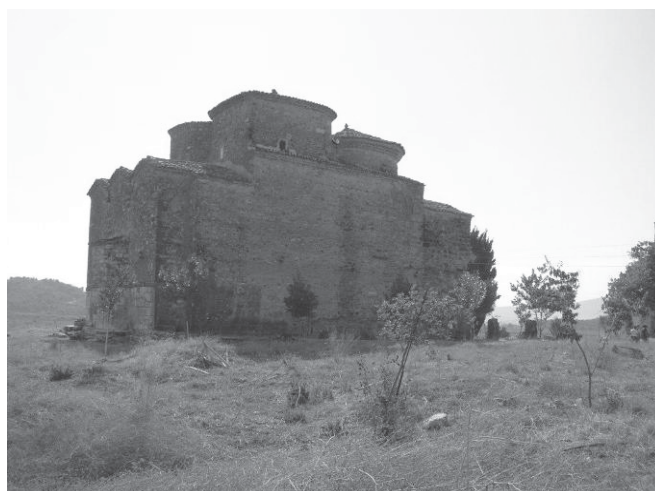
Figura 1- Chiesa di St Nicholas

La chiesa di St. Nicholas (figura 1) sorge nelle vicinanze del villaggio di Mesopotamia, su una collina non lontano dalla turistica città di Saranda. Parte di un complesso monumentale, comprendente mura, torri e un grande monastero, è l'unico edificio ancora in discreto stato di conservazione essendo stato oggetto di interventi di rifacimento e ripristino nel corso degli anni, benché molto resti ancora da fare per il recupero totale della Chiesa e soprattutto dell'intero complesso, che richiederebbe studi, interventi di recupero ed una profonda campagna di scavi archeologici.

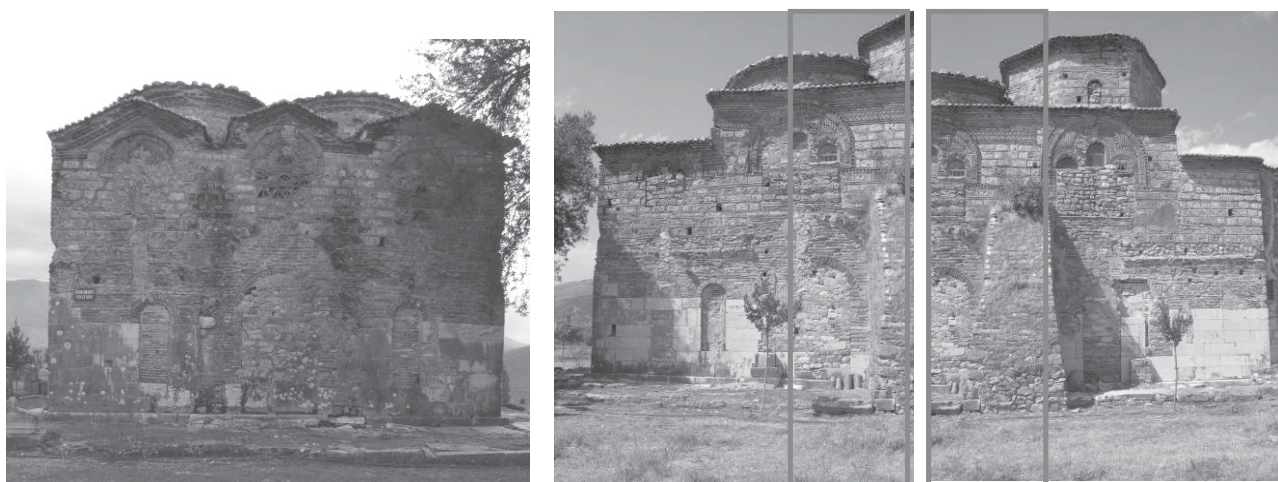
Figure 3,4 – riprese ortogonali dei prospetti ovest e sud

La prima fase, condotta interamente dal gruppo di lavoro albanese, ha previsto una puntuale e mirata campagna fotografica volta all'acquisizione di tutte le informazioni necessarie alla fase di restituzione, in particolare sono state eseguite riprese ortogonali dei quattro prospetti e, laddove le condizioni operative non permettevano la corretta ripresa e la perpendicolarità della ripresa rispetto alla facciata, sono state eseguite riprese parziali dei prospetti ponendo attenzione all'individuazione su ogni fotogramma di una zona di sovrapposizione utile per il riconoscimento dei punti omologhi necessari in fase di "mosaicatura" delle immagini (figure 3,4)

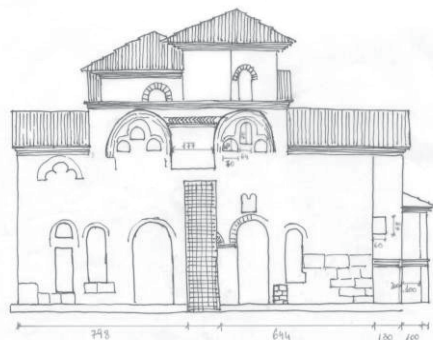
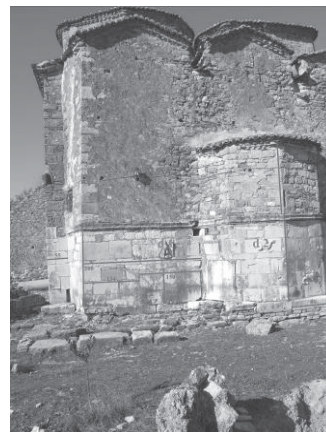
Figura 5,6 – rilievo manuale

Per ogni prospetto sono stati richiesti gli schizzi degli alzati con l'individuazione, sull'eidotipo realizzato, dei singoli scatti fotografici effettuati, la relativa zona di sovrapposizione dei fotogrammi, la misurazione, dove possibile, delle dimensioni globali e la determinazione delle lunghezze (una verticale e una orizzontale) di almeno due elementi visibili per ogni fotogramma (figure 5, 6)

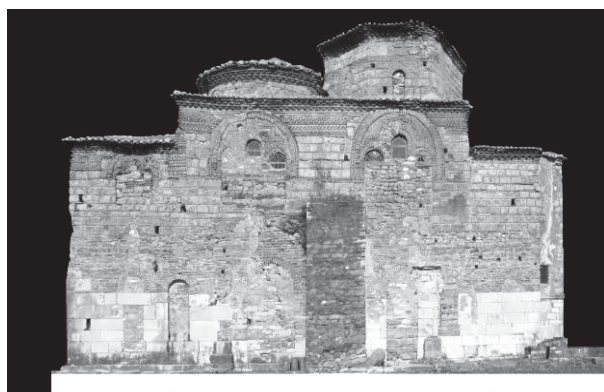
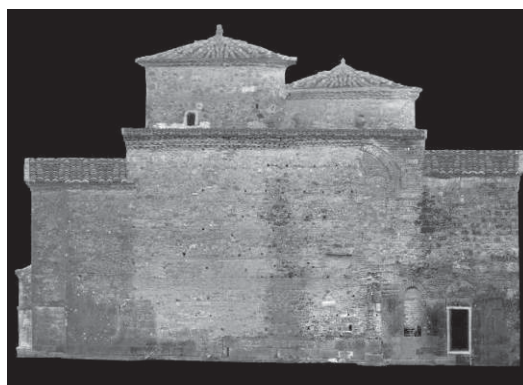
Figura 7,8 – rilievo digitale prospetti sud e nord

Si è proceduto, pertanto, all'eliminazione mediante cancellazione del contesto urbano circostante; alla integrazione delle parti mancanti; al miglioramento della qualità dell'immagine modificando la luminosità, il contrasto, l'intensità, la brillantezza, la saturazione e la tonalità delle immagini, equalizzando i livelli d'ombra ed infine eliminando le linee di discontinuità prodotte dal software a seguito dell'unione delle immagini (figura 7,8).

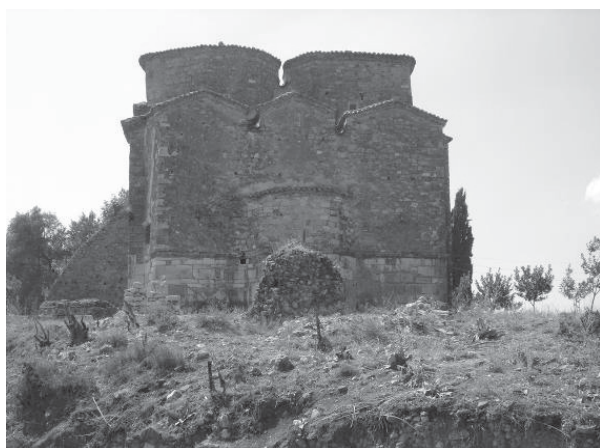
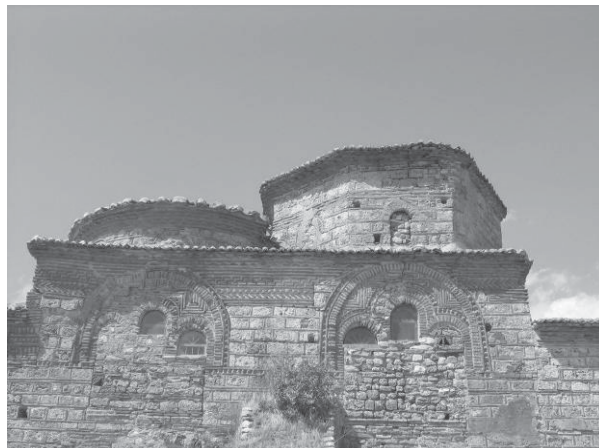
Figure 9,10 – riprese fotografiche dei prospetti est e sud

L'edificio difatti, nonostante sia situato lontano dal centro abitato e in una situazione ambientale favorevole, presenta alcune caratteristiche che hanno complicato il lavoro di ripresa. Il primo problema è legato alla posizione del manufatto, su una piattaforma sopraelevata rispetto al terreno circostante, che ha costretto gli operatori a dover effettuare le riprese da una posizione inferiore rispetto al livello di pavimentazione dell'edificio, escludendo nelle immagini la visione completa delle coperture (figura 9,10)

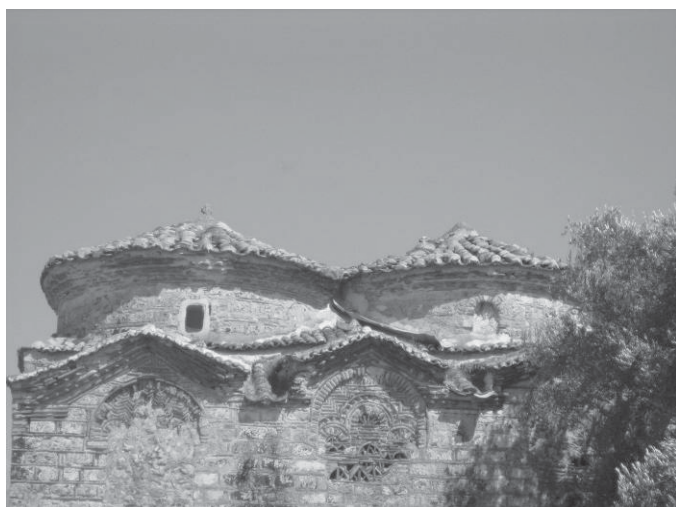
Figura 11 – zona superiore prospetto ovest

Inoltre le cupole presentando superfici curve hanno richiesto interventi specifici nelle operazioni di raddrizzamento, in alcuni casi non risolte pienamente (figura 11).

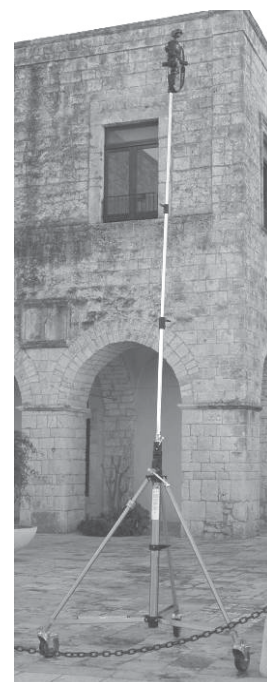
Figura 12 - Stativo Manfrotto

- per poter eseguire riprese fotografiche corrette e permettere una ripresa completa di tutte le superfici risulta necessario l'utilizzo di uno stativo, strumentazione che permette di portare la fotocamera in quota e realizzare le immagini fotografiche perfettamente ortogonali. La mancanza di tale strumentazione ha impedito ai tecnici di completare il lavoro di ripresa dei particolari delle coperture che risultano pertanto in parte mancanti (figura 12);
- la parte comunque visibile della zona di copertura ha richiesto, in fase di elaborazione, un lavoro supplementare di raddrizzamento, dovendo, per ogni prospetto estrapolare i singoli elementi di fabbrica, lavorare su ognuno separatamente e unire successivamente le singole parti con software di fotoritocco
