UTILIZZO DI LASER SCANNER AEREO E TERRESTRE PER L'ANALISI DI FENOMENI FRANOSI IN ROCCIA: L'EVENTO DELLA VAL FISCALINA DEL 12 OTTOBRE 2007

Cristina SQUARZONI (*), Antonio GALGARO (*), Giordano TEZA (*),
Nuccio BUCCERI (*), Claudio CARRARO (*)

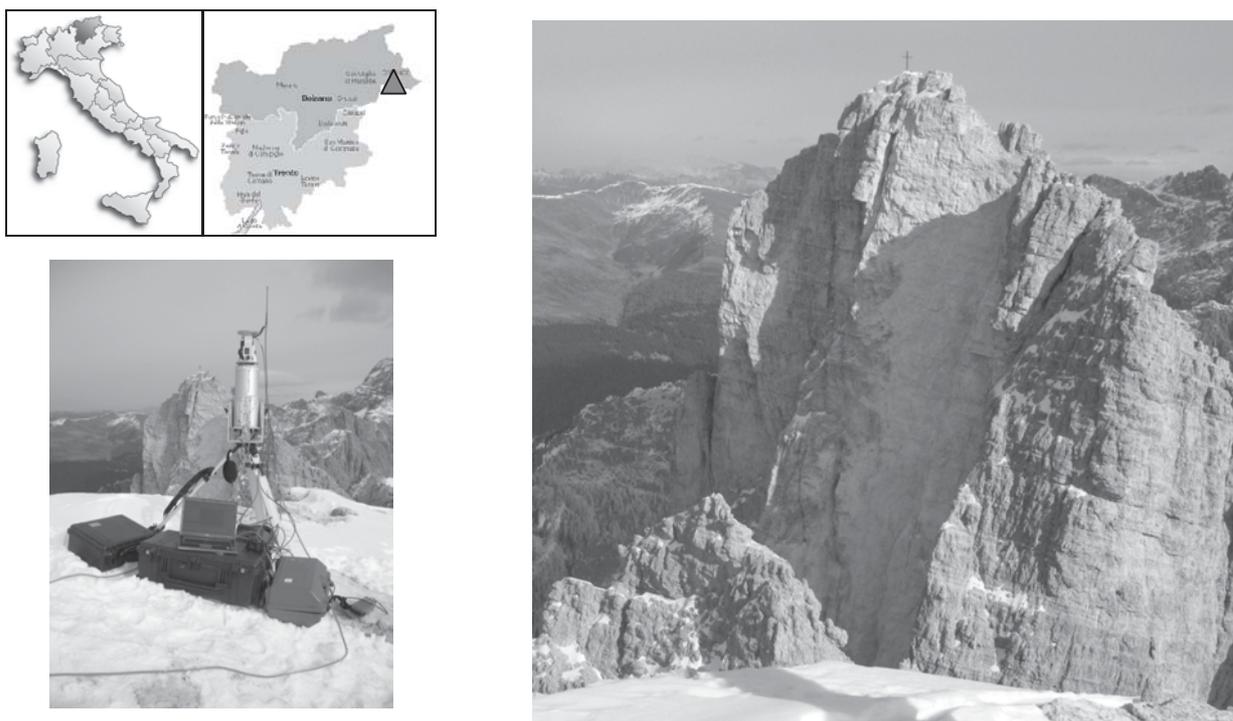
Figura 1 - Sinistra: localizzazione del sito di studio e foto della strumentazione utilizzata per il rilievo TLS. Destra: Nicchia di distacco su Cima Una vista dal punto di ripresa TLS.

Il fenomeno franoso in esame, avvenuto il 12 ottobre 2007 alle 8.40 del mattino, ha generato il distacco di un prisma roccioso appartenente alla porzione sommitale di Cima Una (cima a quota 2.698 m s.l.m.), in Val Fiscalina (Sesto Pusteria, Provincia Autonoma di Bolzano) (Fig. 1). Durante la caduta, il materiale roccioso calcareo e dolomitico costituente il corpo di frana ha subito processi di frantumazione e polverizzazione, che hanno provocato la generazione di una densa nube di polvere che ha invaso sia il versante opposto sia buona parte della Val Fiscalina, depositandosi successivamente al suolo (Carraro et al., 2008). Il fenomeno di frantumazione non ha consentito la formazione di un accumulo detritico vero e proprio ai piedi della parete interessata dal crollo.

Il rilievo TLS della parete rocciosa di Cima Una, eseguito in data 7 novembre 2007, è stato effettuato utilizzando come punto di ripresa la sommità della Cima Est delle Crode Fiscaline (quota 2.81 m s.l.m.), localizzata all'incirca alla stessa quota di Cima Una e ad una distanza di circa 215 m dalla superficie di distacco. Tale punto di osservazione, raggiunto in elicottero, è risultato quindi particolarmente favorevole, consentendo una visione generale della zona di distacco e delle porzioni di ammasso roccioso adiacenti. Lo scopo del rilievo TLS è stato quello di ottenere informazioni precise e dettagliate sulla attuale topografia dell'area di origine del fenomeno di frana, sia per quanto riguarda la geometria delle superfici di distacco che per quanto concerne la presenza di discontinuità importanti dell'ammasso roccioso, che potrebbero essere all'origine di ulteriori fenomeni di crollo.

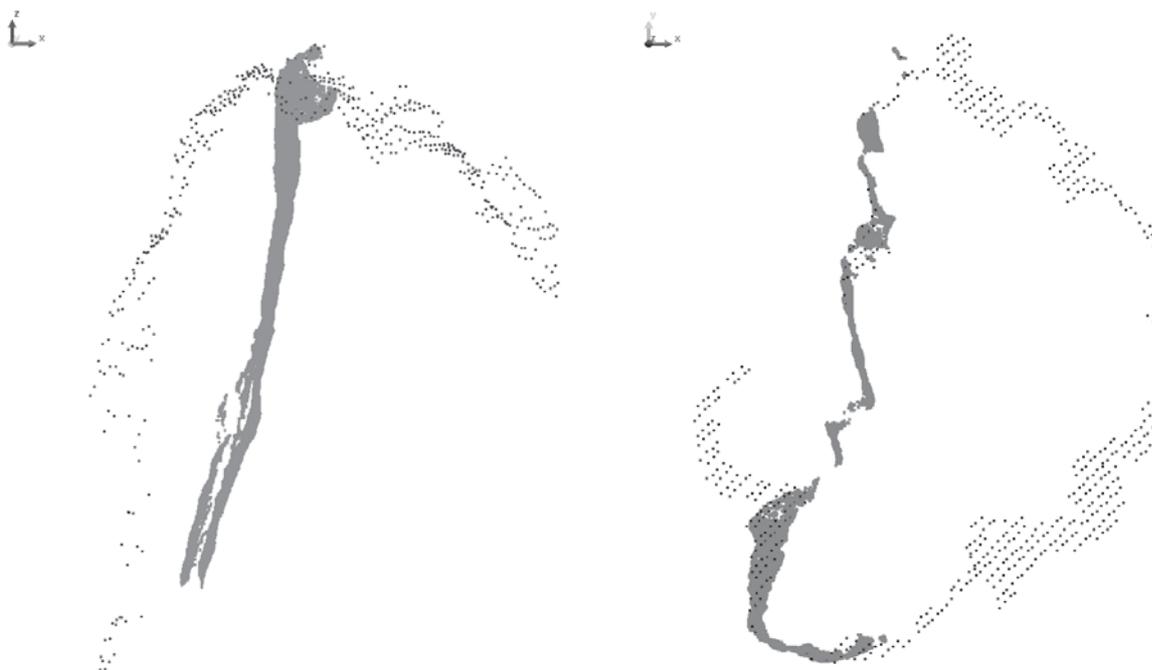
Figura 2 - Confronto tra le nuvole di punti da rilievo aereo (in nero) pre-evento, e terrestre (in rosso) post evento. Sinistra: sezione verticale della vista di Cima Una, con piano normale alla direzione Nord. Destra: sezione orizzontale delle nuvole di punti, in corrispondenza di quota 2.650 m (spessore della sezione, usato per la rappresentazione: 10 m).

Le due nuvole di punti aerea e terrestre, acquisite con modalità e finalità differenti, oltre che con precisioni che differiscono di un ordine di grandezza, sono caratterizzate da densità di campionamento notevolmente differente: la prima, a copertura provinciale, ha una densità di circa un punto ogni 30-50 cm, a fronte di un punto ogni 10 cm nel caso della nuvola di punti TLS (v. Fig. 2). Ciononostante, la morfologia del versante pre-crollo è stata ricostruita con buona precisione, consentendo il confronto tra le due superfici. Tale confronto ha permesso il calcolo del volume mancante, corrispondente alla massa distaccatasi, valutata in circa 40.000 m³.

L'esame della nuvola di punti TLS ha permesso di evidenziare che la superficie di distacco si estende verticalmente da quota 2.0 a quota 2.65 m s.l.m. Essa è costituita da due piani principali, sub-verticali, che isolano il cuneo franato, aventi tra loro un angolo di circa 8°. Le loro direzioni di immersione, valutate dall'analisi dei dati TLS, sono rispettivamente 258° e 324°.

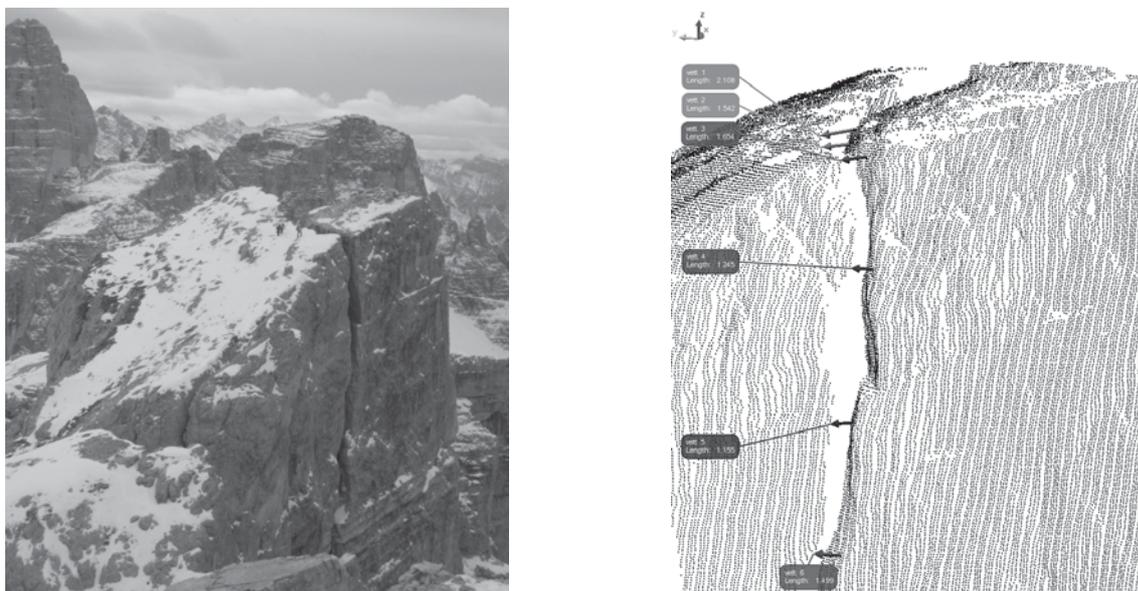
Figura 3 - Cima di Mezzo. Sinistra: vista da Cima Est. Destra: nuvola di punti dal rilievo TLS; vengono riportate alcune misure corrispondenti alla apertura della frattura principale.

Il punto di ripresa TLS utilizzato per l'acquisizione di Cima Una ha costituito il punto di presa anche per la Cima di Mezzo delle Crode Fiscaline, situata in direzione opposta rispetto a Cima Una ed alla distanza dallo strumento di circa 270 m. Tale cima è caratterizzata dalla presenza di una frattura verticale aperta, che isola apparentemente uno sperone roccioso di dimensioni notevoli. In corrispondenza di tale frattura, i tecnici della Provincia Autonoma di Bolzano hanno provveduto, nel novembre 2007, all'installazione di un estensimetro a filo. Le letture strumentali riportano un valore di apertura di 1.52 m. Il punto di misura in situ, individuato sul rilievo TLS, ha consentito di effettuare una misura della larghezza della fessura nella stessa posizione, dando risultati confrontabili: 1.54 m (v. vettore 2 in Fig. 3), con il vantaggio di consentire di effettuare misure lungo tutta la discontinuità.

Analizzando la nuvola di punti ed osservando le fotografie della Cima di Mezzo, è stato possibile individuare la forma della fessura (v. Fig. 3) ed ipotizzare la posizione della sua presunta chiusura di base, corrispondente a 2.585 m s.l.m. Ciò ha consentito di valutare il volume di roccia potenzialmente instabile, stimato in circa 45.000 m³. Dalla nuvola di punti, è stato possibile inoltre desumere le giaciture del piano che delimita la fessura verticale descritta, la cui direzione di immersione varia tra 115° e 145°.
