# L'USO COMBINATO DI FOTOGRAMMETRIA DIGITALE TERRESTRE, LASER SCANNER, TECNICHE TOPOGRAFICHE TRADIZIONALI E GNSS PER L'ANALISI DELLA DINAMICA GRAVITATIVA DI VERSANTE: IL CASO DELL'ORIONDÉ (CERVINO, VALLE D'AOSTA)

Luigi PEROTTI (\*), Marco GIARDINO (\*), Walter ALBERTO (\*),  
Davide MARTELLI (\*\*), Andrea TAMBURINI (\*\*)

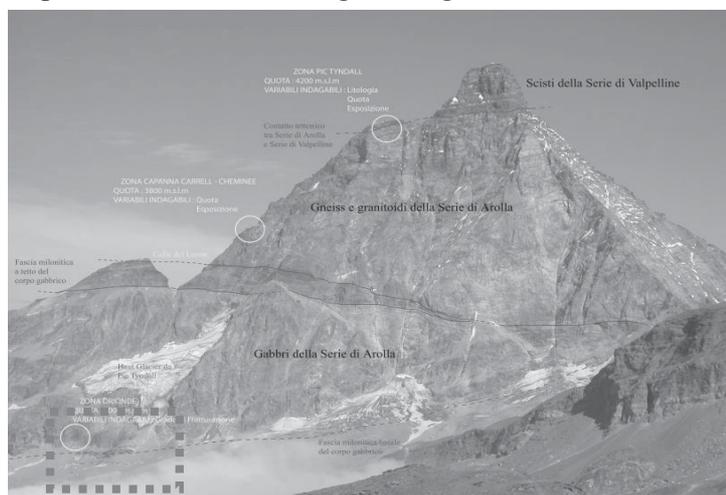
Figura 1. Panorama del Cervino e schema dell'organizzazione del progetto, in blu l'area di studio.

Il Monte Cervino (o Matterhorn per gli svizzeri) è ubicato nel settore centrale della Valle d'Aosta, dal punto di vista strutturale l'area in esame è costituita da tre unità tettoniche principali sovrapposte per effetto piani di taglio a basso angolo (Figura 1). La forma del rilievo è invece profondamente condizionata dalla azione morfogenetica glaciale pleistocenica, per effetto della quale il Cervino ha assunto la forma residuale di picco glaciale. Le forme risultanti appaiono profondamente condizionate dalle proprietà litotecniche delle unità che costituiscono l'ammasso roccioso. Nell'area interessata dallo studio, le rocce sono prevalentemente di tipo granitico e metamorfico (Falda Austroalpina della Dent Blanche), quindi molto resistenti e scarsamente erodibili; ne risulta una morfologia glaciale molto aspra e articolata. L'attuale modellamento dei versanti è prevalentemente imputabile all'azione del gelo-disgelo con fenomeni di tipo gravitativo/detritico.

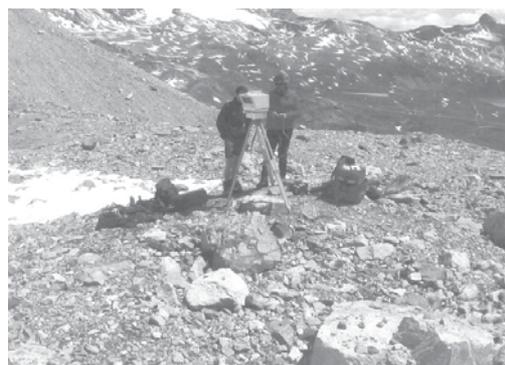
Laser Scanner in azione.

Il presente studio si è articolato in attività di terreno con rilievi diretti in parete per inquadrare a livello regionale le famiglie di discontinuità, analisi morfostrutturali di dettaglio in alcune stazioni, atte a definire con precisione il grado di fratturazione e di stabilità dell'ammasso roccioso (con analisi della stabilità), rilievo fotogrammetrici digitali e scansioni Laser terrestri (Figura 2), a titolo di confronto fra metodologie tradizionali ed innovative.

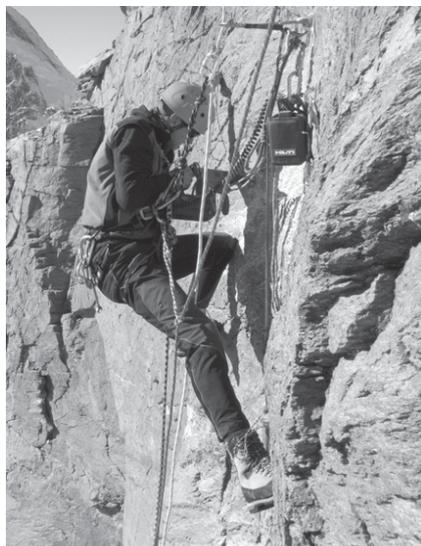
Figura 3. Fasi del rilievo in parete Oriondè (Pogliotti, 2006).

L'individuazione delle principali fratture è avvenuta sia mediante rilievo diretto in parete (Figura 3), sia mediante l'analisi geometrica delle nuvole derivanti dalle scansioni Laser, e sia mediante restituzione delle immagini digitali in stereoscopia.

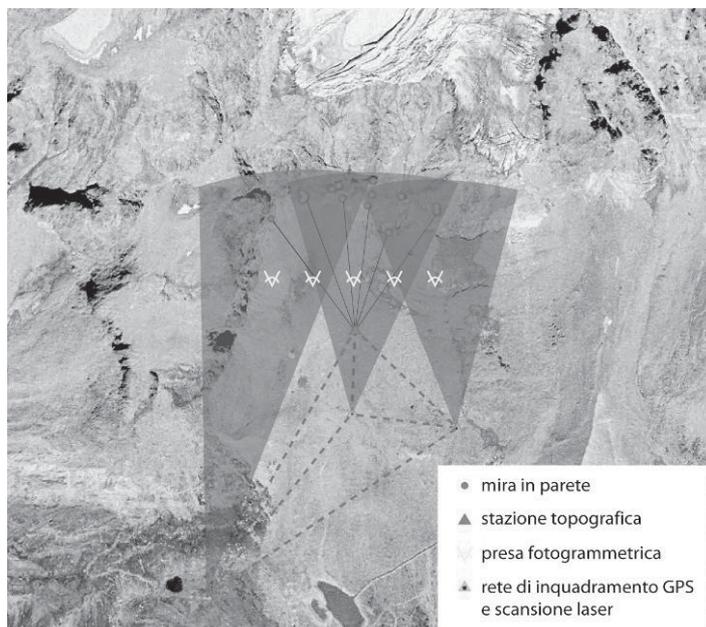
Figura 4. Geometrie dei rilievi e delle scansioni Laser sulla parete.

In primo luogo sono state acquisite le coordinate assolute di 3 punti alla base della parete (Figura 4). E' stata fatta una campagna GNSS differenziale doppia frequenza in modalità *fast-static* con strumentazione Topcon HyperPro GPS+GLONASS, fissando i punti con chiodi nella roccia in posto ben individuabili e da cui sono state anche eseguite le misure Laser Scanner. Il post-processamento dei dati acquisiti ha comportato una fase di compensazione degli stessi, facendo riferimento ai dati di alcune stazioni GPS Master fisse presenti nell'arco alpino occidentale. Collegandosi a questi punti, è stato possibile progettare ed eseguire l'operazione di appoggio per la fotogrammetria e per la georeferenziazione dei dati Laser.

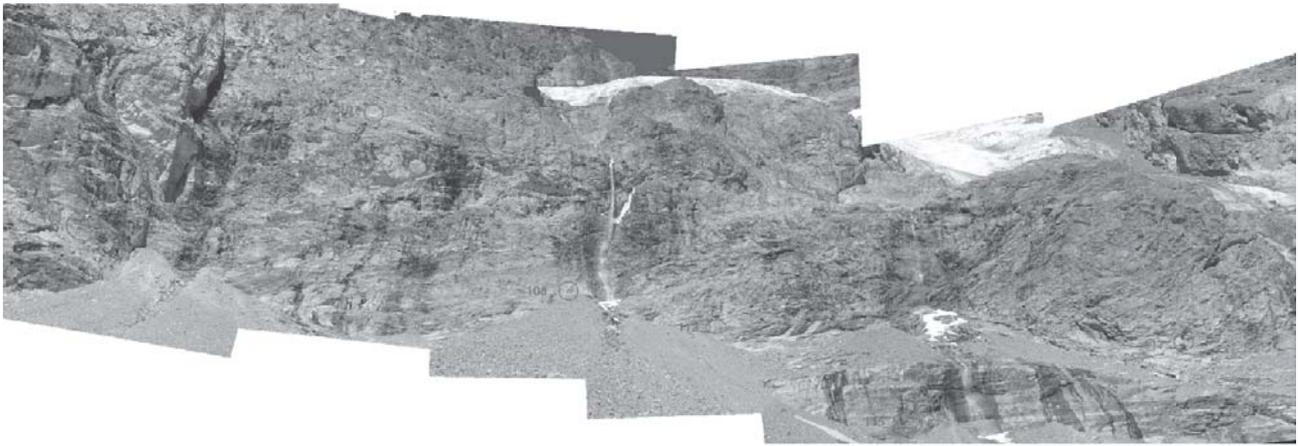
Figura 5. Localizzazione dei punti sul versante per la collimazione delle immagini.

Mediante l'utilizzo di una Stazione Totale, è stata realizzata l'acquisizione delle mire misurando alcuni punti in parete, ben riconoscibili morfologicamente, per la collimazione dei fotogrammi nelle applicazioni fotogrammetriche (Figura 5).

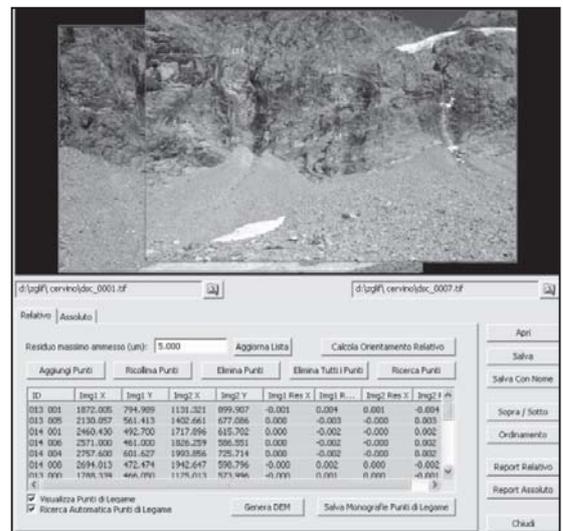
La fase di orientamento è stata al momento eseguita su una coppia di fotogrammi. I risultati dell'orientamento "relativo-assoluto", condotto con il software "Z-glif", sono del tutto soddisfacenti: gli scarti sui punti d'appoggio utilizzati per l'assoluto sono dell'ordine dei 30 cm considerando le prese inclinate (Figura 6). A causa della distanza di scatto (oltre 200 m) e alla risoluzione della camera (6 Mpixel) non è stato possibile identificare particolari di dettaglio. Si può però constatare che l'analisi delle discontinuità strutturali e delle caratteristiche geomorfologiche della parete è facilitata dalla possibilità offerta dalla fotogrammetria digitale terrestre di esaminare l'oggetto in modalità stereoscopica. I presupposti del progetto erano di poter sviluppare e collaudare un metodo di raccolta dati veloce ed economico, quindi si è optato per una camera commerciale digitale e per un software fotogrammetrico come Z-Glif (che utilizza una visione anaglifica solo per coppie stereo) ma che risulta avere comunque un motore fotogrammetrico professionale. La restituzione anaglifica delle fratture individuate ha consentito di estrapolare ed analizzare un'ampia gamma di informazioni sulla geometria delle discontinuità dell'ammasso roccioso da confrontare poi con il dato Laser.

Figura 6. Procedura di Orientamento fotogrammetrico relativo-assoluto.

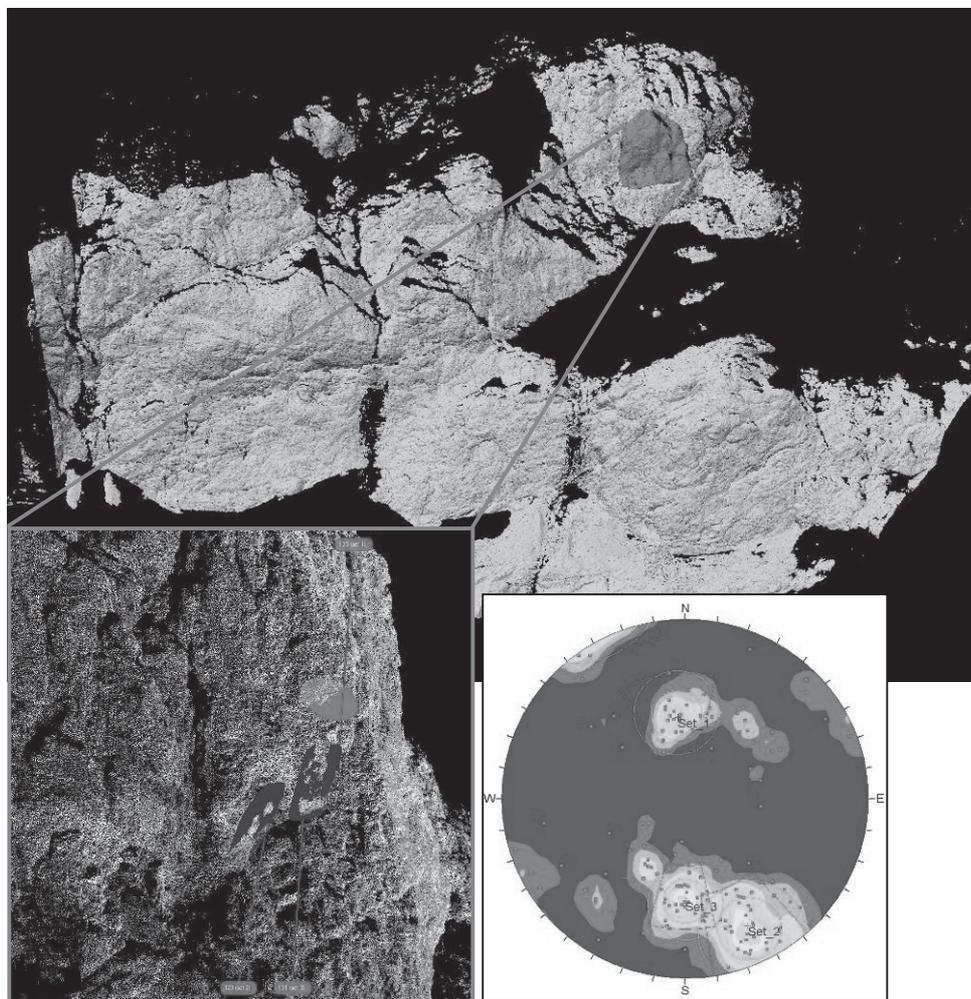
*Figura 7. A partire dall'immagine solida prodotta da LSR (in alto, vista complessiva), selezione dei piani di discontinuità (dettaglio in basso a sinistra, i colori rosso e blu rappresentano rispettivamente la superficie superiore ed inferiore di ciascun piano) con individuazione automatica dei valori di immersione ed inclinazione proiettati sul diagramma strutturale (emisfero inferiore) in basso a destra.*

La scansione della parete rocciosa effettuata con Laser Scanner OPTECH Iliris 3D ha permesso di ottenere una nuvola di punti in grado di rappresentare tridimensionalmente la geometria del versante (Figura 7).

Sono state realizzate tre scansioni del versante da diverse posizioni e successivamente orientate attraverso le coordinate dei punti di stazione (note dal rilievo GPS) e da specifiche monografie create ad hoc dalla restituzione foto-

grammetrica. In questo modo, senza l'utilizzo di mire riflettenti in parete, è stato possibile georiferire l'intero rilievo del versante. L'acquisizione prevede anche la presa calibrata contemporanea di fotogrammi digitali con una camera interna di bassa qualità radiometrica. Si è preferito ricorrere all'analisi della nuvola di punti drappeggiata artificialmente e di utilizzare direttamente le prese orientate fotogrammetriche attraverso la rototraslazione tra i sistemi di riferimento del Laser e della camera collimando manualmente i punti corrispondenti individuati sulla nuvola di punti. Questa operazione ha consentito di sovrapporre alla nuvola di punti un'immagine della parete. Tramite il software Polyworks è stato quindi possibile, mediante una macro creata appositamente, ricavare direttamente coordinate di punti, distanze e giaciture di piani.
