Verifica stato di usura delle rotaie delle vie di corse delle gru di piazzale e di banchina site presso il Molo Polisetoriale del Porto di Taranto

Domenica Costantino (*), Maria Giuseppa Angelini (**), Claudio Donati (***)

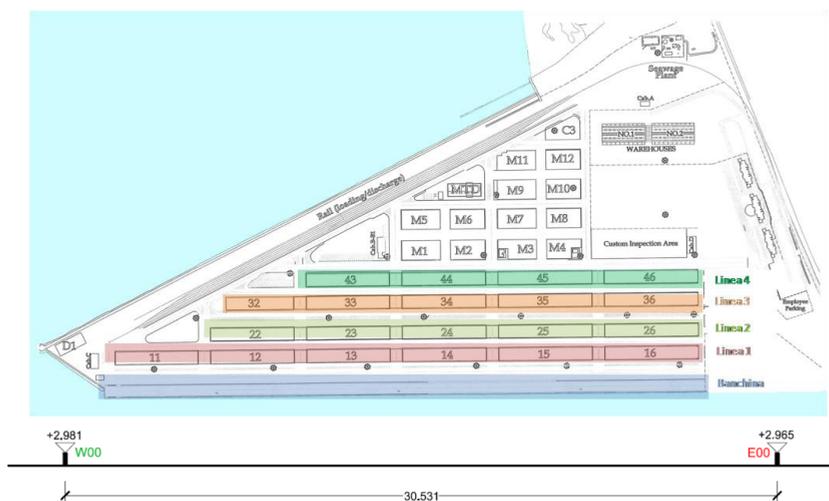
Figura 4 □ Linee di corsa ed individuazione dei binari.

Le tecniche di rilievo adottate hanno previsto l'adozione di poligonalari aperte con relativa determinazione delle coordinate dell'asse ideale della rotaie denominate Est (E) e Ovest (W) relative a ciascuna linea di corsa (fig. 4) con intervallo di campionamento pari a 2 m.

Nelle tabelle 1 e 2 si sono riportati i risultati relativi alle verifiche eseguite, evidenziando le anomalie presenti. Sono stati riportati estratti che evidenziano la non rispondenza ai requisiti prescritti. Per ciascuna linea sono state calcolate le percentuali di anomalie verificatesi relative all'intera estensione delle linee:

- ✓ banchina circa pari al 5% in altimetria, al 32% in planimetria e al 15% in rettilineità;
- ✓ linea 1, circa pari al 16% in altimetria, 25% in planimetria e 10% in rettilineità;
- ✓ linea 2, circa pari al 17% in altimetria, 10% in planimetria e 12% in rettilineità;
- ✓ linea 3, circa pari al 8% in altimetria, 0% in planimetria e 5% in rettilineità;
- ✓ linea 4, circa pari al 6% in altimetria, 0% in planimetria e 6% in rettilineità.

I maggiori e più evidenti problemi sono stati riscontrati in corrispondenza delle linee che presentano la più intensa attività di esercizio.

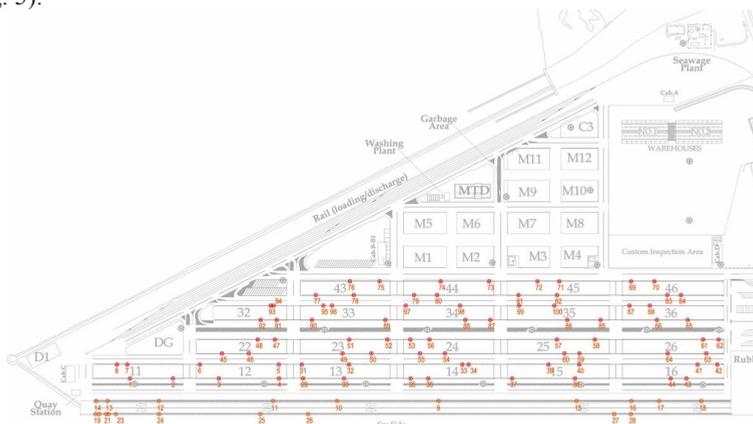
Figura 5 □ Monografia tratti controllata.

Ai fini della verifica dello stato di usura delle rotaie, sono stati individuati, materializzati e monografati 100 tratti di controllo, di lunghezza media di 1,00 m, distribuiti uniformemente lungo la banchina e le linee (1-4), scelti in relazione alla presenza visiva o meno di fenomeni di usura anche localizzati (fig. 5).
