Monitoraggio di edifici in aree instabili: utilizzo di dati terrestri e satellitari applicati al versante franoso di Rovegliana (Recoaro Terme, Vicenza)

> Massimo Fabris¹, Vladimiro Achilli¹, Xue Chen^{2,3}, Mario Floris², Andrea Menin¹, Michele Monego¹, Giulia Tessari⁴

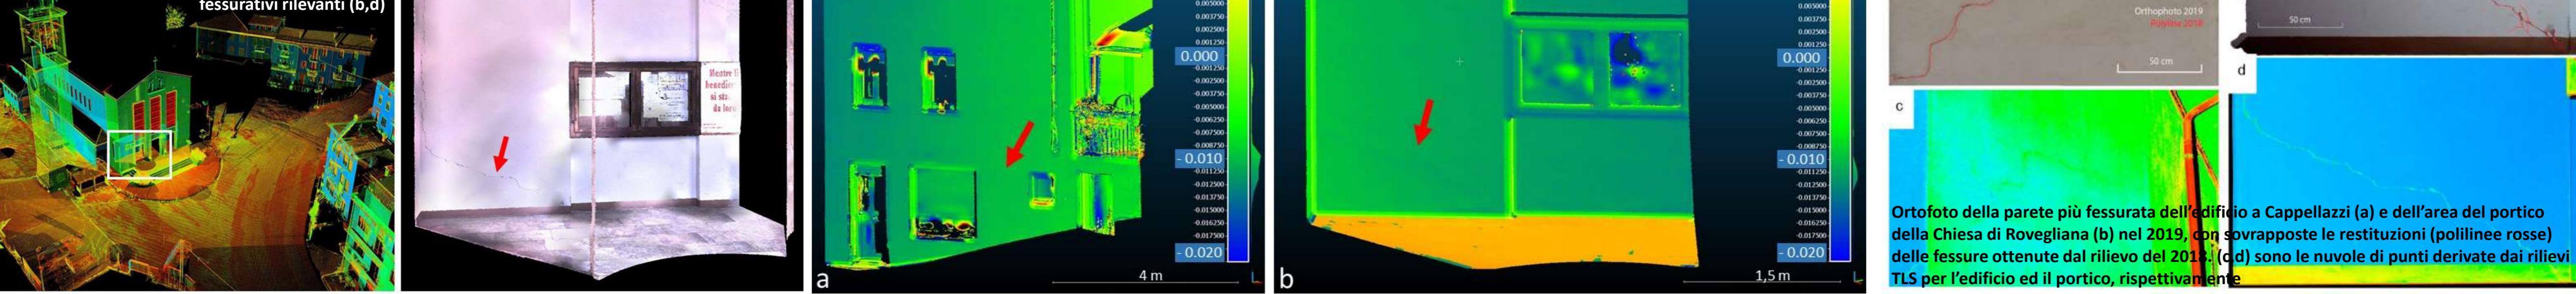
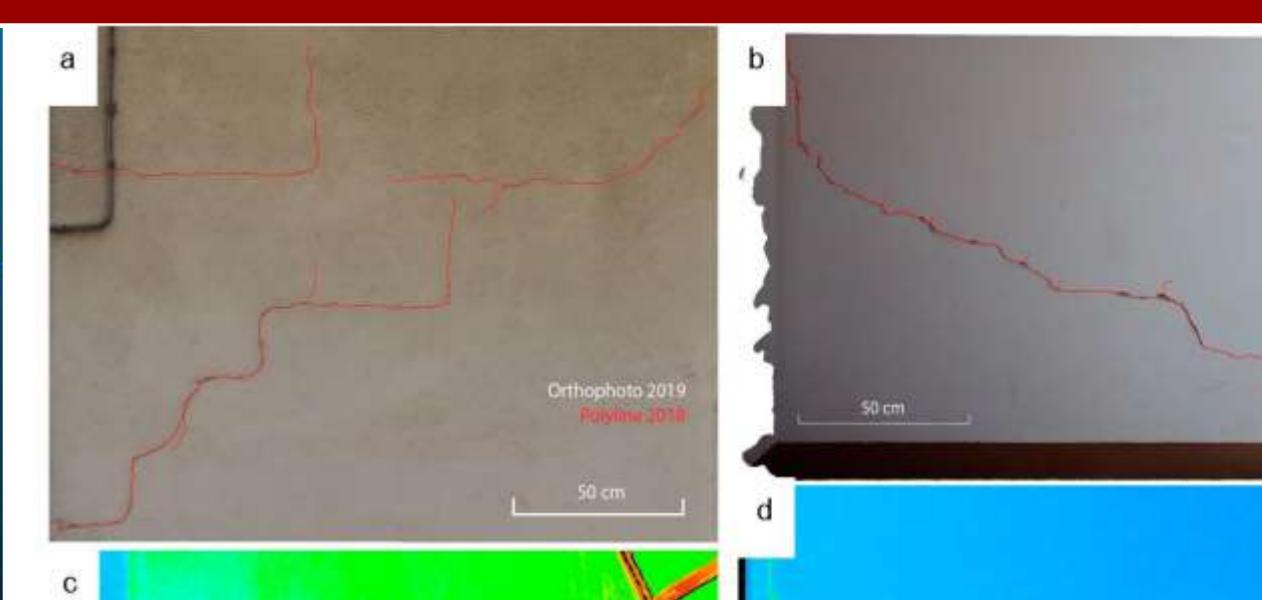
Nuvole di punti dell'edificio danneggiato a Cappellazzi (a) e della Chiesa di Rovegliana (c) co-registrate dai rilievi TLS. I quadrati bianchi indicano le porzioni caratterizzate da quadri fessurativi rilevanti (b,d)
