## Remote sensing in aree terrazzate: algoritmi di identificazione e applicazioni finalizzate alla mitigazione del rischio geo-idrologico nel progetto H2020 RECONNECT

Le attività sono state realizzate nell'ambito del progetto RECONNECT (Regenerating Ecosystems with Nature-Based Solutions for Hydro-Meteorological Risk Reduction), finanziato dal programma europeo per la ricerca e l'innovazione Horizon 2020, contratto No. 776866.

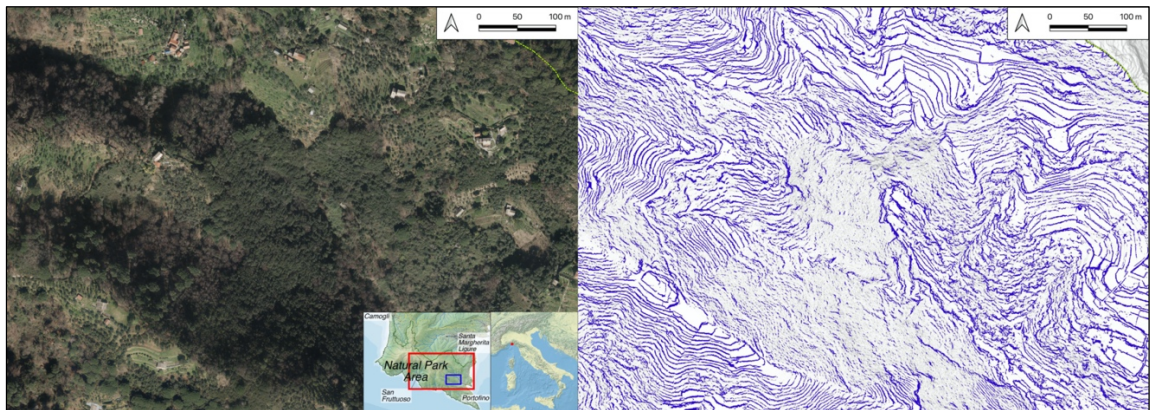
**Fig. 1.** Applicazione di algoritmo per l'identificazione dei muri a secco dei terrazzamenti, a destra rispetto all'ortofotografia.

e la manutenzione dei terrazzamenti, data anche la loro valenza in termini di habitat, rientrano nelle tecniche NBS. La campagna di rilevamento LIDAR ha permesso di ottenere un DTM a maglia di 0,5 m mediante il quale è stato possibile individuare i terrazzamenti anche in aree oblite dalla vegetazione (figura 1). L'analisi delle relazioni spaziali con gli elementi esposti, quali edifici, infrastrutture e le tombature dei corsi d'acqua, permette di individuare le aree prioritarie di intervento per la mitigazione del rischio geo-idrologico.
